Análisis microscópico de geomembranas sintéticas utilizadas en la impermeabilización de embalses

BLANCO, MANUEL (*), SORIANO, JESÚS (**), AGUIAR, ESCOLÁSTICO (***), ZARAGOZA, GASPAR(****)

MICROSCOPIC ANALYSIS OF SYNTHETIC GEOMEMBRANES USED IN RESERVOIRS WATERPROOFING

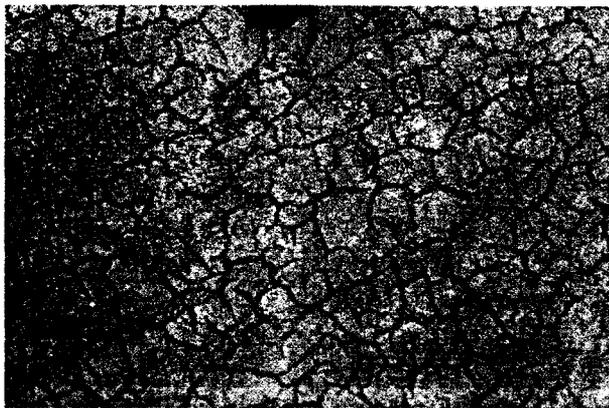
FIGURA 4. La muestra anterior de PP al cabo de cuatro años de instalada en el citado embalse, extraída del talud norte. Observación de la cara externa en contacto con las radiaciones solares (60x).

La figura 3 presenta la lámina original observada por microscopía óptica de reflexión a 60 aumentos donde se muestra una superficie bastante homogénea con ligeros desplazamientos locales y ciertas áreas de abombamientos. El material procedente del embalse de La Contraviesa al cabo de los cuatro años de instalado en plena Alpujarra granadina, con una climatología bastante especial se presenta en la figura 4 donde aparece una abundante red de microfisuraciones que originan un cuarteamiento importante en la geomembrana; dicha muestra fue extraída del talud norte del embalse y su observación microscópica se llevó a cabo por la cara externa, es decir, la que estuvo en contacto con las radiaciones solares. La misma muestra observada por la cara interna, en contacto con el geotextil de la base se presenta en la figura 5, donde lo único significativo son desplazamientos, ya detectadas en el material original, y mínimas alteraciones, que denotan el buen estado de su superficie.

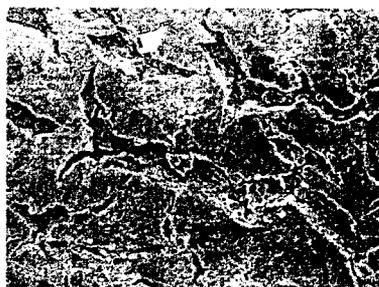
FIGURA 7. Observación por microscopía electrónica de barrido (1000x) de la cara externa de un material extraído del campo experimental ubicado en el embalse de El Saltadero (Tenerife) al cabo de los tres años de su instalación.

de Tenerife a los tres años de instalación; la técnica MEB muestra una geomembrana cuarteada, como consecuencia de la fuerte insolación de la zona. En las figuras 8 y 9 se puede comprobar otra muestra de esta poliolefina pero al cabo de los seis años de aplicada en el talud norte de La Contraviesa. El análisis se ha realizado por su cara externa a 90 y 900 aumentos. Se detecta por esta técnica un producto con grietas de retracción y notable alteración superficial.

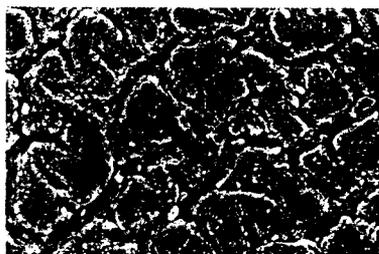
FIGURA 9. Detalle de la microfotografía de la figura anterior a 900 aumentos.

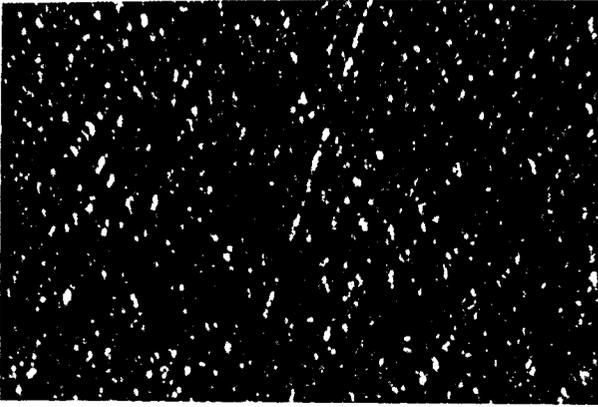
FIGURA 10. Muestra original de EVA/C microscopía óptica a 25 aumentos.

La figura 10 presenta el aspecto del material original observado por microscopía óptica y donde lo único apreciable es su uniformidad superficial y algunas rayaduras, posiblemente, consecuentes de su manipulación. Las figuras 11 y 12, plasman el aspecto de la geomembrana sintética en sus caras interna y externa, respectivamente, a 60 aumentos, después de cinco años de sufrir los ataques atmosféricos en la zona sur de la isla de Tenerife. Las alteraciones detectadas son mínimas, si se exceptúan ligeras desplazaciones y una elevada rugosidad superficial.

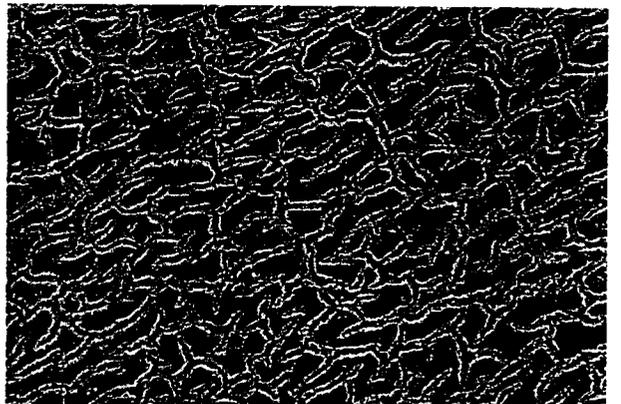
sarrollo en forma de descamaciones y pequeñas grietas de poca profundidad. El mismo material geosintético y en idénticas condiciones ensayado por su parte externa conduce a la fotografía de la figura 14 donde se aprecia una elevada red de microgrietas que originan desplazaciones asociadas a microporosidades. La microfotografía de la figura 15 es un de-

FIGURA 14. Muestra de EVA/C al cabo de cinco años de su aplicación observada por su cara externa a 90 aumentos mediante MEB.

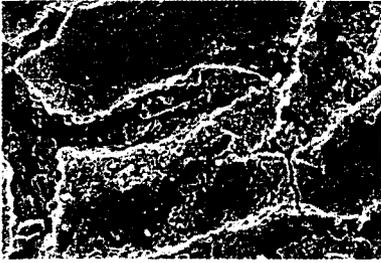
FIGURA 15. Detalle de la microfotografía anterior a 900 aumentos mediante microscopía electrónica de barrido.

talle de la anterior a 900 aumentos, que confirma lo dicho anteriormente y donde se hacen patentes fisuras y grietas en la microestructura polimérica.

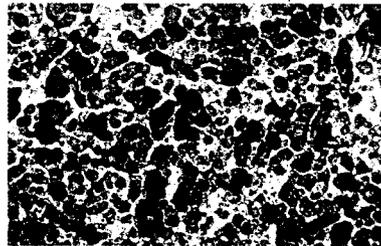
Las figuras 16, 17, 18 y 19 representan, respectivamente, el aspecto de polietileno de alta, media, baja y muy baja densidad, al ser observadas las geomembranas por microscopía óptica de reflexión a 40 aumentos, al año de estar instaladas. Lo más común en todas ellas son estrias procedentes de la manipulación o contacto con el terreno y la presencia de algunos poros o cráteres de escasa importancia. La figura 20 contempla una fotografía a 60 aumentos, por la cara externa, de una muestra de polietileno de alta densidad, extraída al cabo de los cinco años de seguimiento del embalse de Cabezo de los Leones, en Lorca (Murcia).

FIGURA 20. Muestra de PEAD procedente del embalse de Cabezo de los Leones, a los cinco años de su instalación, observada por microscopía óptica de reflexión a 60 aumentos.

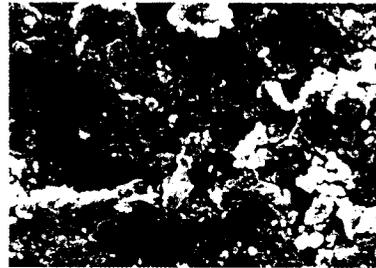
FIGURA 27. Muestra de EPDM procedente del embalse de Los Pozos (Lorca-Murcia) observada por su cara externa mediante microscopía electrónica de barrido a 900 aumentos, extraída a los cinco años de su puesta en obra.

este material procedente del embalse de Los Pozos, en la provincia de Murcia, al cabo de los cinco años de su puesta en obra. Las fotografías corresponden a un análisis por microscopía óptica de reflexión a 60 aumentos. Asimismo, y a efectos comparativos, la figura 26 muestra el estado de la lámina inicial en las mismas condiciones de ensayo. Si la prueba se realiza mediante «scanner» el resultado del ensayo a los cinco años por su cara externa es el que se refleja en la figura 27.

La lámina original presenta por técnicas microscópicas buen estado, donde únicamente aparecen algunas hendiduras superficiales que originan un microagrietamiento de escasa entidad. Por microscopía óptica se puede comprobar que al cabo de los cinco años, la cara en contacto con el geotextil sigue en buen estado de conservación, mientras que la cara en contacto con las radiaciones solares sufre ligeras alteraciones y se aprecian ciertas microfisuras. El «scanner» confirma lo anteriormente dicho, detectando una superficie homogénea con ciertos síntomas de envejecimiento en el material.

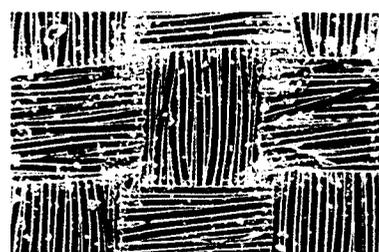
FIGURA 29. Muestra de EPDM procedente del embalse de Bullas (Murcia) observada por su cara externa mediante microscopía electrónica de barrido (MEB) a 90 aumentos, extraída a los seis años de su puesta en obra.

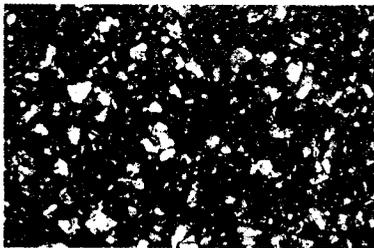
FIGURA 24. Muestra de EPDM procedente del embalse de Los Pozos (Lorca-Murcia) observada por su cara interna mediante microscopía óptica a 60 aumentos. La toma de material se ha realizado a los cinco años de puesta en servicio.
