# El Odiel-Perejil como un caso pionero en la utilización de una geomembrana sintética en la impermeabilización de presas

MANUEL BLANCO (\*) y GASPAR ZARAGOZA (\*\*)

**RESUMEN** Este trabajo pretende dar a conocer datos del estado de una geomembrana sintética a base de polietileno clorado utilizada en la impermeabilización de la presa del Odiel-Perejil, que pasa por ser de los casos pioneros del empleo de este tipo de materiales en el campo de la Obra Hidráulica.

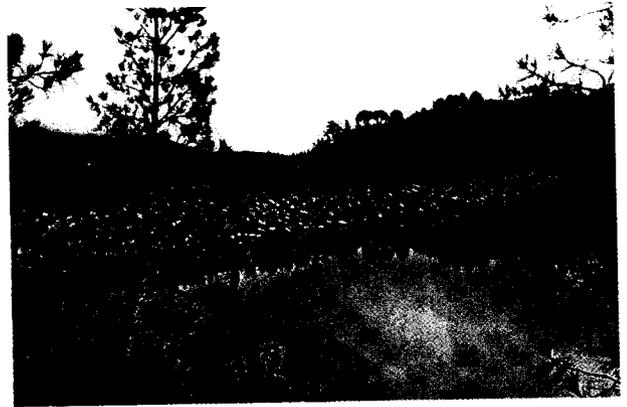
FIGURA 8. Vista de la escollera, en la zona de toma de muestras.

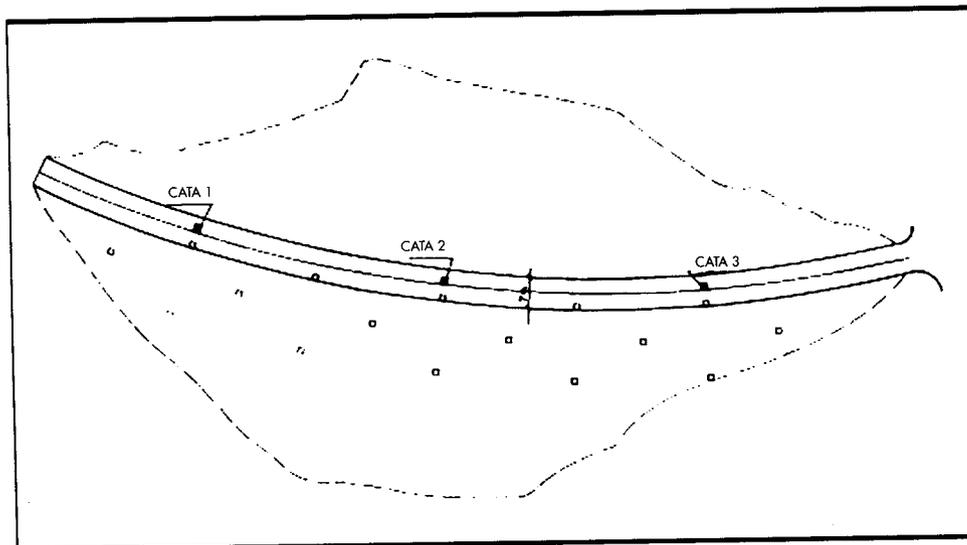
FIGURA 9. Planta de presa.

Se realizaron tres catas en los lugares indicados en el plano de la figura 9. Las muestras extraídas eran de dimensiones aproximadas de 0,40 m x 0,60 m. La figura 10 presenta un momento de la realización de catas.

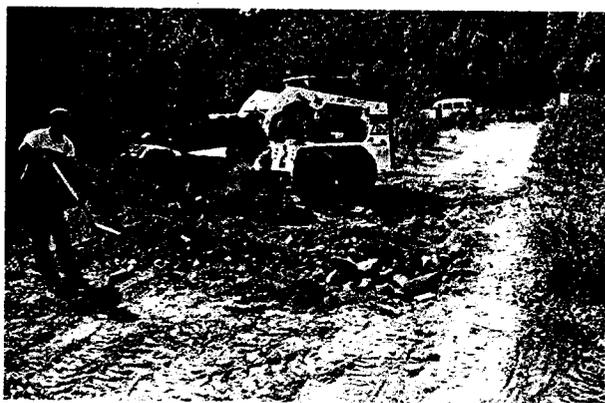
Las catas se iniciaron en el punto medio de la coronación de la presa y se excavaron hacia aguas abajo hasta alcanzar un faldón horizontal de la geomembrana. Una vez extraídas las citadas muestras se procedió a reponer el material con parches a base de una lámina de polietileno clorado, es decir de la misma naturaleza que la original.

FIGURA 10. Toma de muestras.
