Reparación del emisario de Las Palmas de Gran Canaria

RESUMEN La reparación del emisario del Teatro de Las Palmas de Gran Canaria, aúna unas características que permiten presentarlo como modelo.

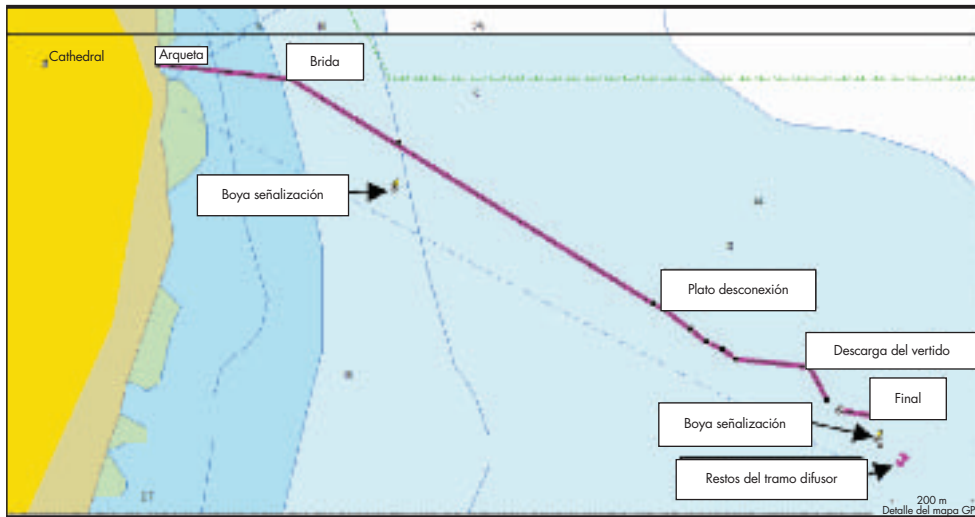
Por todo ello en el año 2005 la tubería presentaba un estado lamentable, con rotura y desplazamiento de tramos seccionados, deslizamiento y pérdida de muertos de flotación y sujeción, a los que hay que añadir deformaciones y estrangulamientos a lo largo de toda la tubería.

FIGURA 2. Estado del emisario antes de su reparación.

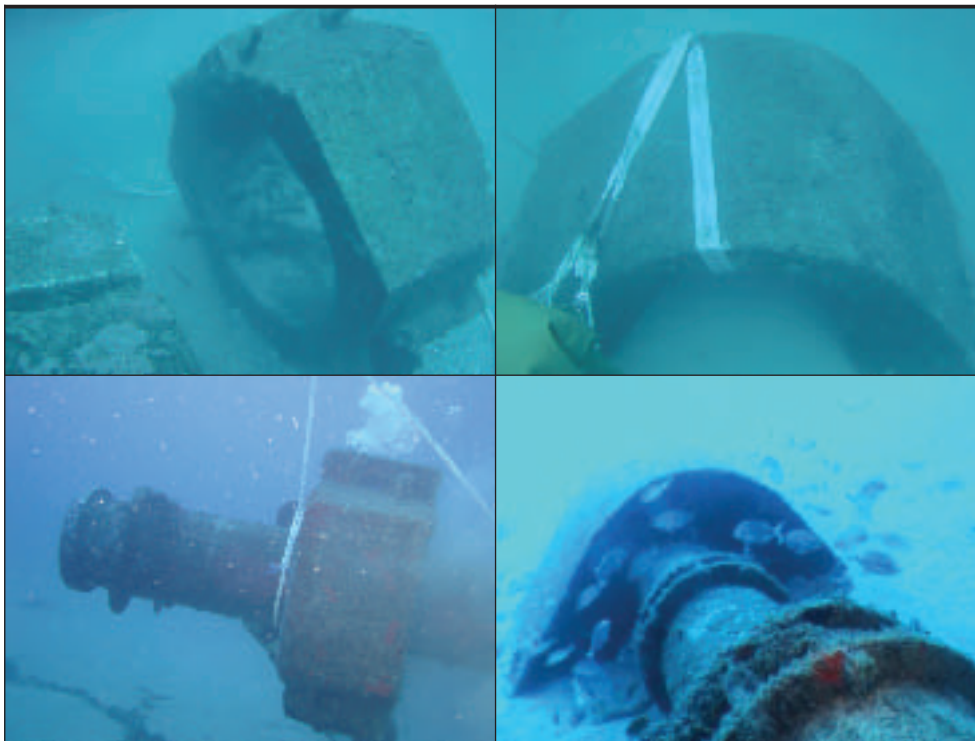
FIGURA 4. Varios ejemplos de muertos de sujeción y de anillos de flotación.

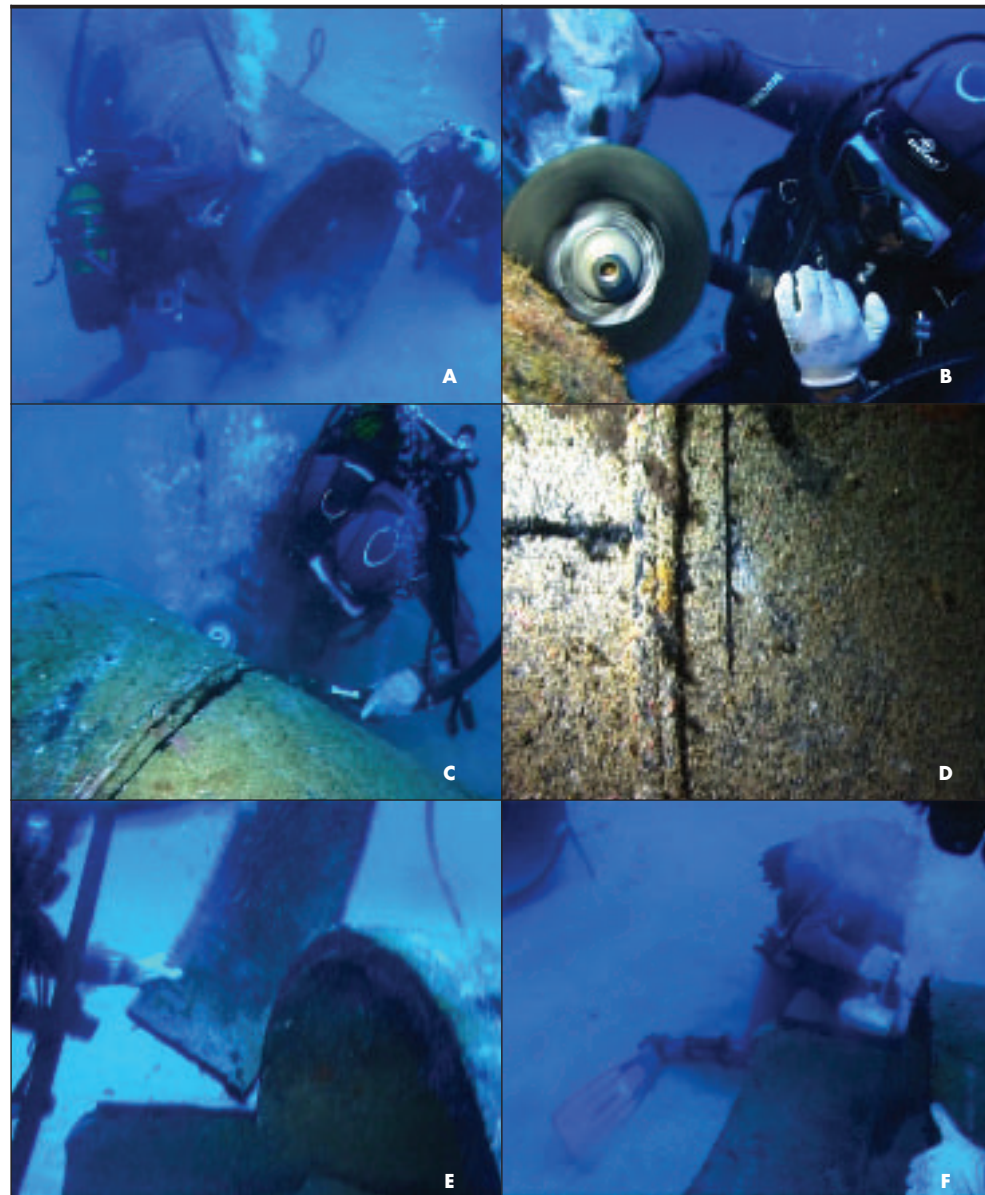
Una vez colocada en su sitio la tubería se procedió a realizar la conexión de los extremos. Ya se había previsto, y en la primera revisión se confirmó, que la rotura de la tubería no habría sido limpia, es decir antes de romperse, el tubo se deformó. De manera que era obligado el saneamiento de los extremos, haciendo un corte de la tubería por una zona que presentara una forma circular.

FIGURA 5. Diversos momentos en el corte de la tubería

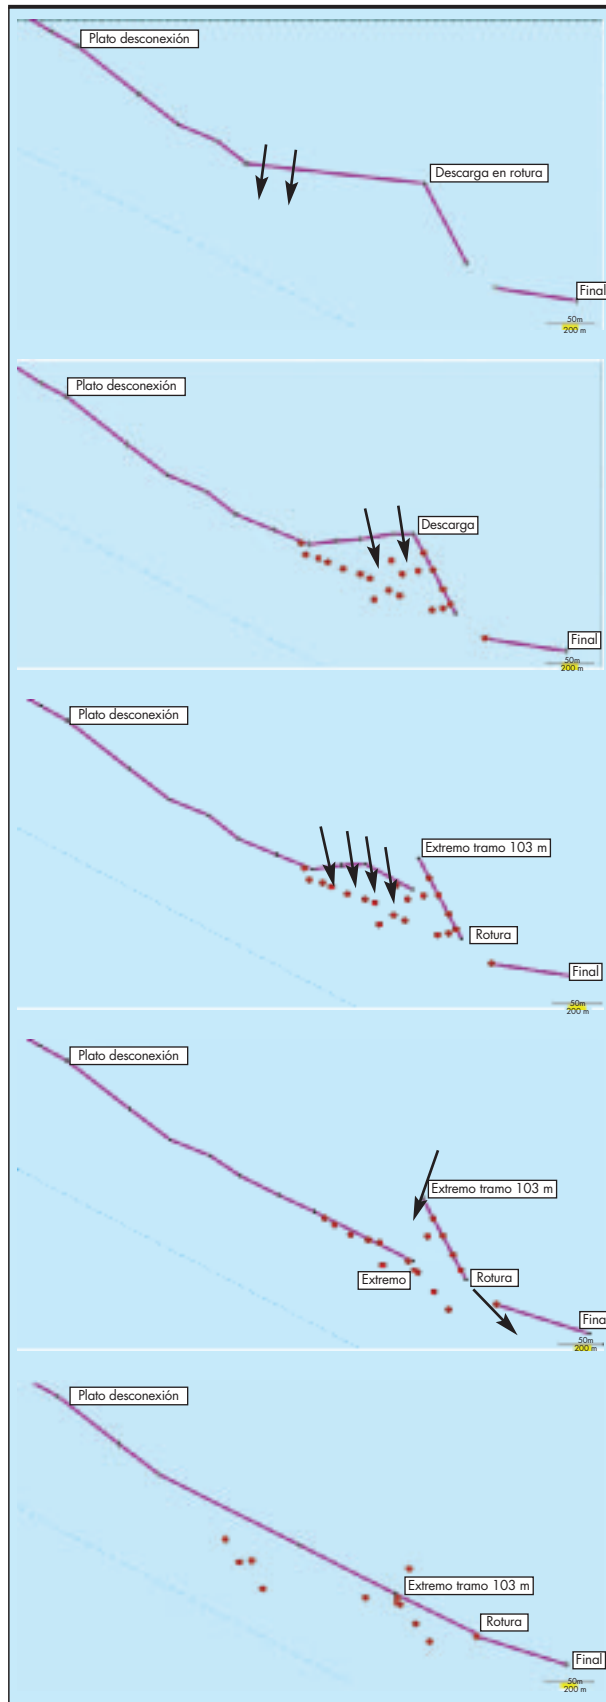
FIGURA 6. Evolución de los desplazamientos de los tramos y dirección de los tiros.

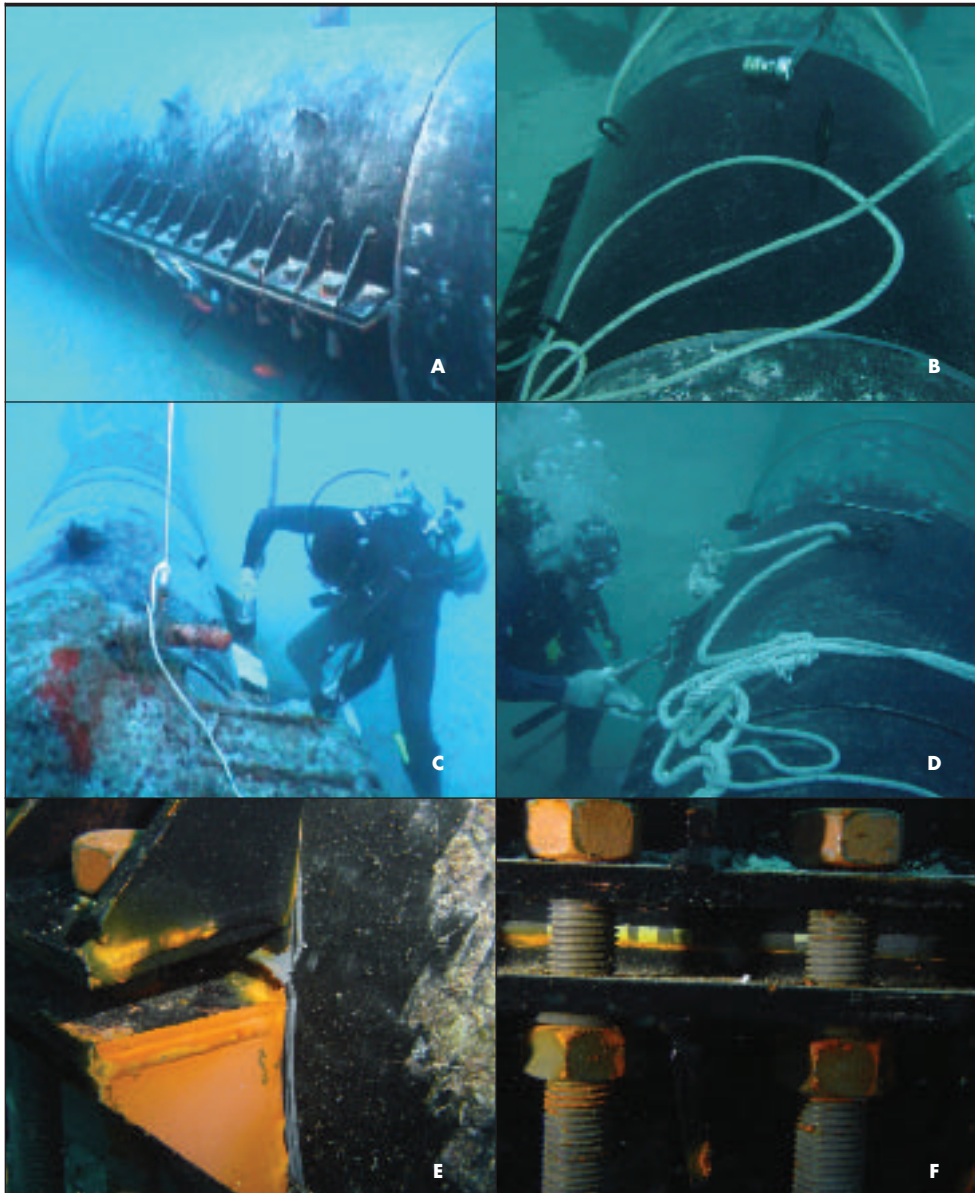
En la 7-e se muestra un detalle de un lateral del cierre del empalme donde es importante seguir la evolución de la junta y comprobar que el apretado ha sido correcto. La fotografía 7-f se realizó en el punto de unión de los dos extremos

de tubería, muestra el estado de la junta en el interior de las pletinas de unión del zuncho.

FIGURA 7. Diversos momentos de la colocación de un zuncho de empalme

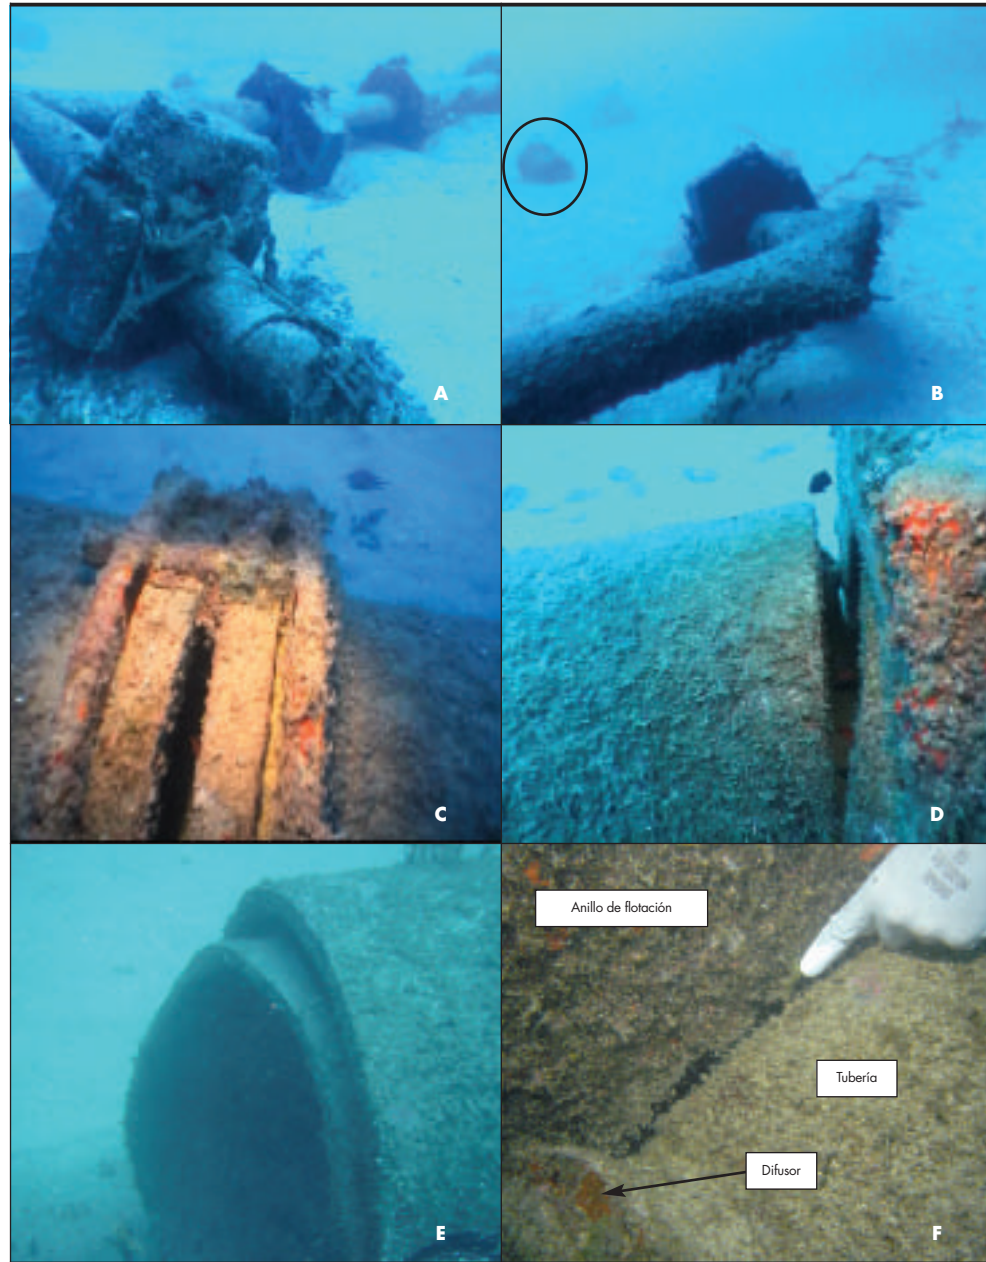
Las diferentes secciones del tramo difusor se encontraban desperdigadas por los alrededores del final de la reparación (Ver figura 2). Eran tramos de conducción que presentaban innumerables desperfectos, roturas, deformaciones y estrangulamientos. Esto era debido a que a medida que las secciones de tubo iban disminuyendo la consistencia también disminuía y los efectos de las averías fueron mayores. En la serie de fotografías de la figura 8 se pueden ver algunos detalles del estado del tramo difusor. En 8-a y 8-b se ve el final de tramo difusor, de 400 mm de sección, que se encontraba estrangulado en dos puntos. En la fotografía de la figura 8-b se resalta en una elipse el lugar donde se encontraba la reducción de 630 mm a 400 mm. Esta reducción se había desprendido y se encontraba a varios metros de distancia del tramo difusor final. La reducción se sacó a tierra para su limpieza y posterior colocación. Uno de los problemas de ejecución de este emisario se muestra en la figura 8-c, donde se puede apreciar un plato de unión en el que falta buena parte de la tornillería. Esto produce además de pérdidas en la conducción, un debilitamiento de la estructura y un punto débil por el que se puede producir una rotura. Durante todo el trabajo de reparación general se fue reponiendo tornillería en numerosos puntos, en platos de unión de igual sección y en las reducciones.

Las fotografías 8-d, 8-e, y 8-f, muestran diferentes roturas, algunas difíciles de ver ya que se encontraban casi to-

das ocultas dentro de los anillos de hormigón de flotación, o dentro de los muertos de fijación.

FIGURA 8. Detalles del estado del tramo difusor.

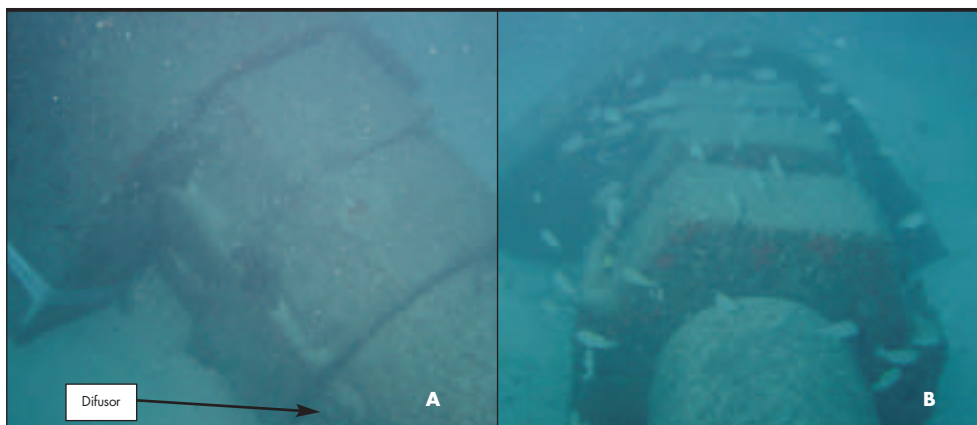
FIGURA 9. Se pueden observar dos puntos de acumulación de anillos de flotación contra muertos de sujeción.

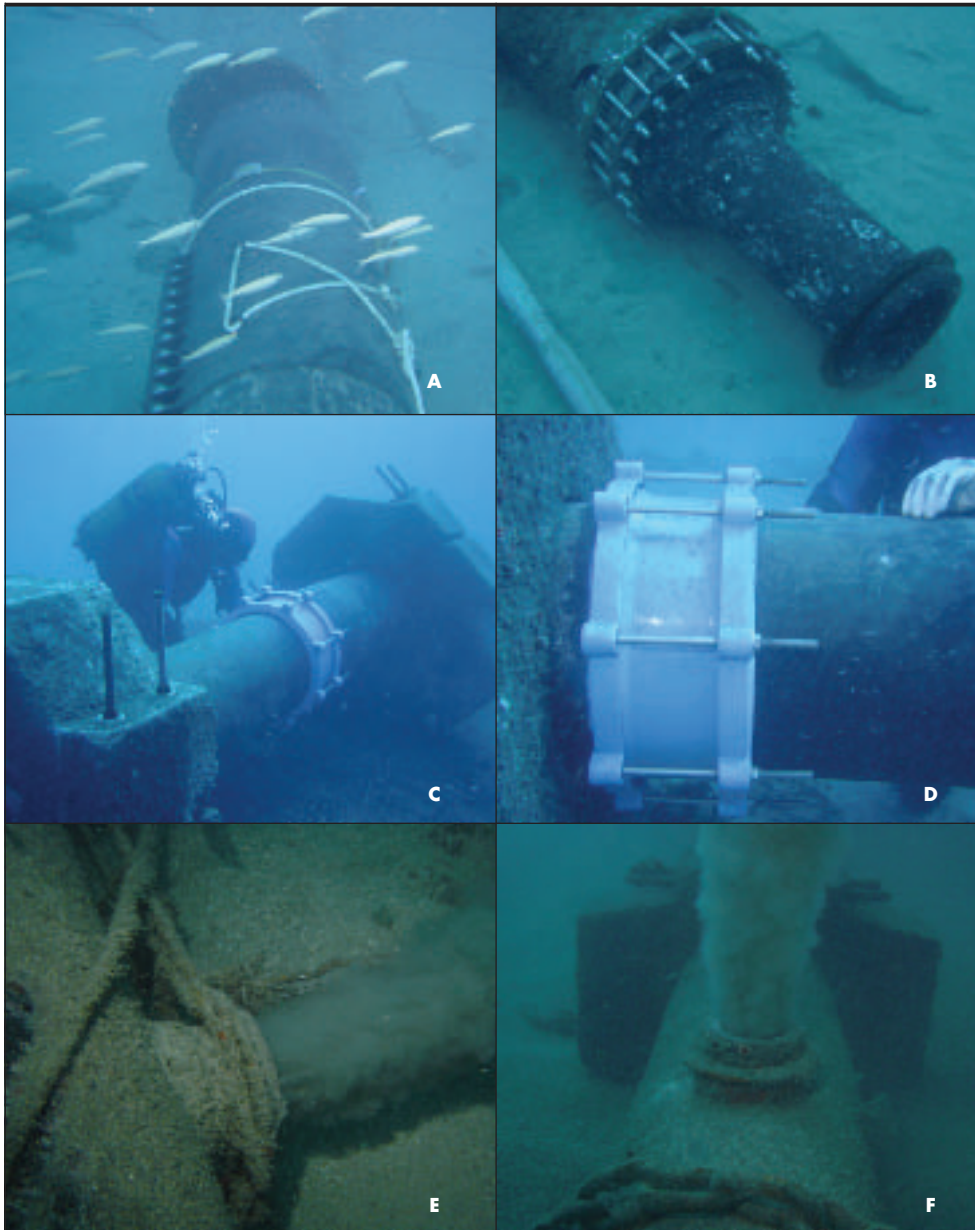
FIGURA 10. Detalles del estado del tramo difusor.

En las fotografías 10-e y 10-f, se muestra un par de difusores funcionando. Se puede observar que presentan orientaciones diferentes, el 10-e vierte desde la parte superior del tubo y el 10-f lo hace lateralmente. En principio el proyecto original preveía que todos los difusores fueran laterales, pero los defectos en la ejecución de la obra hizo que eso no se tuviera en cuenta y el tramo difusor fue construido de manera incorrecta.

que incrementaba dificultad a la reparación era que la profundidad era cada vez mayor y los tiempos de trabajo en el fondo tenían que descender. En el tramo de difusores se alcanzaron los 43 metros de profundidad en marea baja. En la serie de fotografías de la figura 10 se muestra varios detalles de cómo quedó la reparación del tramo difusor.
