Mecanismos de fallas de las presas de residuos mineros

LUCIANO OLDECOP (*) y ROBERTO RODRÍGUEZ (**)

MECHANISMS OF FAILURE OF THE TAILINGS DAMS

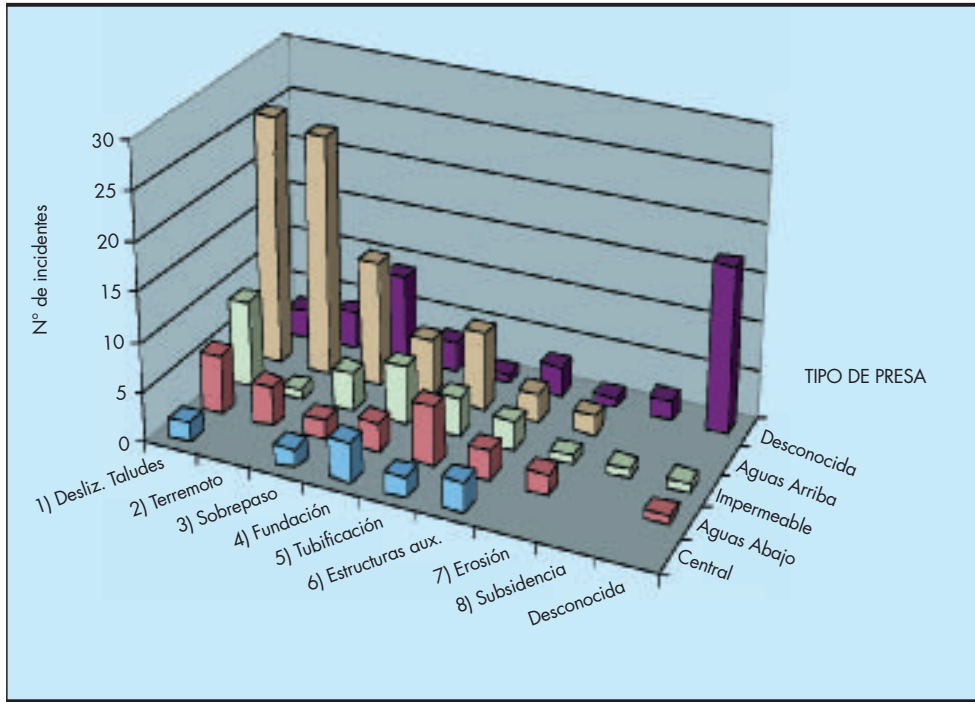
FIGURA 1. Número de incidentes versus principales mecanismos de fallas de los diferentes tipos de presas de residuos mineros de acuerdo al sistema de cierre utilizado.

El estudio de casos históricos permite identificar cuáles son los posibles mecanismos de falla que pueden afectar a una presa de residuos mineros. De acuerdo al análisis de la información disponible se puede ver en la figura 1, que los principales mecanismos que causan las fallas de las presas de residuos mineros son ocho: 1) deslizamiento del talud, 2) terremoto, 3) sobrepasso, 4) problemas de fundación, 5) tubificación, 6) falla por problemas en las estructuras auxiliares, 7) erosión del dique, 8) subsidencias o colapso del terreno. Estas se han enumerado en orden decreciente del número de casos de presas que han fallado por los mencionados mecanismo de falla y de las que se tiene conocimiento a nivel mundial en función de la literatura científica.

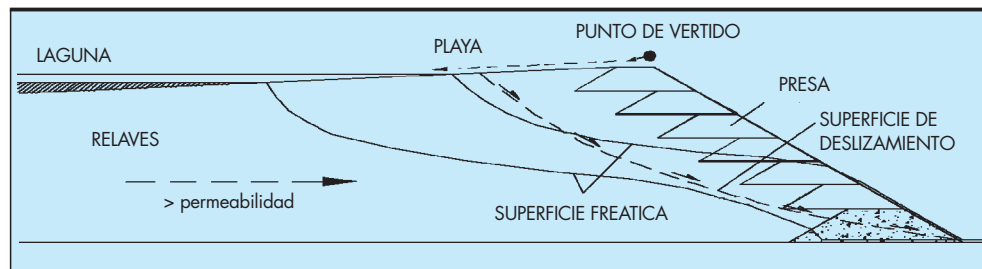
FIGURA 2. Inestabilidad del talud de una presa de residuos por aproximación del nivel freático, debido a la elevación del nivel de agua en la laguna de decantación.

La posición de la superficie freática juega un papel fundamental como factor desencadenante de muchos deslizamientos de taludes. La aproximación de la superficie freática al talud puede ocurrir por: 1) elevación del nivel de agua en la laguna de decantación debido a aportes de agua de crecidas o lluvias persistentes o por obstrucción de tuberías de evacuación, 2) por infiltración de agua de lluvia 3) por operación inadecuada de la presa (mal manejo del vertido), provocando que la laguna de decantación se aproxime a la presa, 4) presencia de mantos de material fino que provoquen la ocurrencia de niveles freáticos colgados. En casos extremos el nivel freático puede aflorar por la superficie del talud.

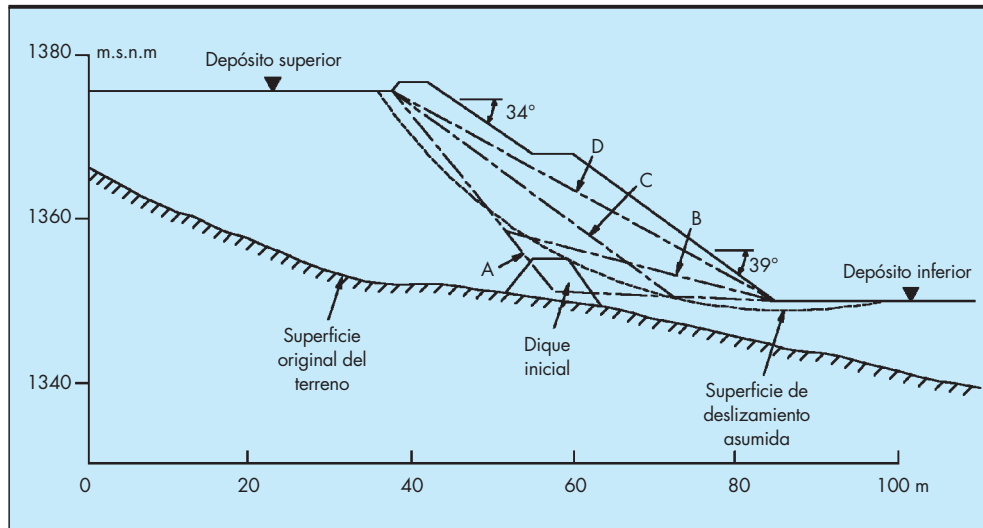
FIGURA 3. Sección de la presa de colas de Stava (dique superior), fallada en 1985. Hipótesis de posición de la superficie freática: A, B, C y D para el análisis de estabilidad (Chandler y Tosatti, 1995).

Chandler y Tosatti(1995) analizaron la estabilidad del talud de la presa superior de Stava, fallada en 1985. El análisis se realizó para cuatro posiciones hipotéticas de la superficie freática (A, B, C y D), que se muestran en la figura 3. Los factores de seguridad que se obtienen para la superficie de deslizamiento mostrada son: 1.35, 1.21, 1.04 y 0.76 considerando cada una de las superficies A, B, C y D respectivamente. Sabiendo que esta presa no tenía disposiciones específicas para facilitar el drenaje, es fácil pensar que el mecanismo de falla más probable haya sido la aproximación de la superficie freática al talud.

sitio se elevara. En la figura 3 se mostraba, de acuerdo a los análisis de estabilidad realizados por Chandler y Tosatti (1995), cuán sensible era el talud de esta presa a una elevación de la superficie freática.

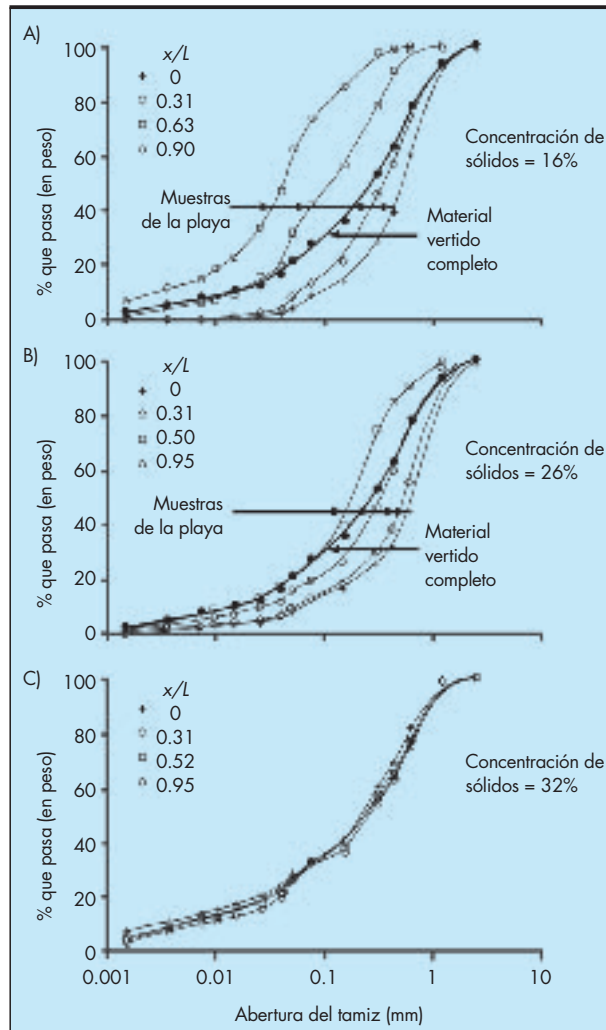
FIGURA 4. Efecto de la concentración de sólidos en la "efectividad" de la clasificación por tamaños en una playa de colas. Datos obtenidos en ensayos en canal (Blight, 1994). a) Concentración de sólidos (peso seco/peso total) = 16%, b) 26% y c) 38%. x/L = puntos en donde se tomaron las muestras (x/L = 0 es el punto de vertido).

Ensayos en canal realizados por Blight (1994) sugieren que, a medida que aumenta la concentración de sólidos del material vertido (residuos mineros más espesos), la efectividad del mecanismo de clasificación disminuye. Se observa en la figura 4, que para una concentración de sólidos del 16% (peso de sólidos secos/peso total del material) la clasificación es muy efectiva, resultando en curvas granulométricas bien diferenciadas de las muestras tomadas en distintos puntos de la playa. Con una concentración del 26%, la efectividad disminuye bastante y con una concentración del 32% el mecanismo se inhibe por completo. Esto significa que para un mismo material y granulometría, la variación de la relación sólido/agua puede tener profundos efectos en la distribución de permeabilidades y por lo tanto en la posición de la superficie freática. Blight (1994) señaló que otros factores pueden, en menor medida, influir en la geometría de la playa y en la efectividad del mecanismo de clasificación, tales como el caudal de residuos mineros vertidos y el hecho de que éstas fluyan por una superficie seca o húmeda.

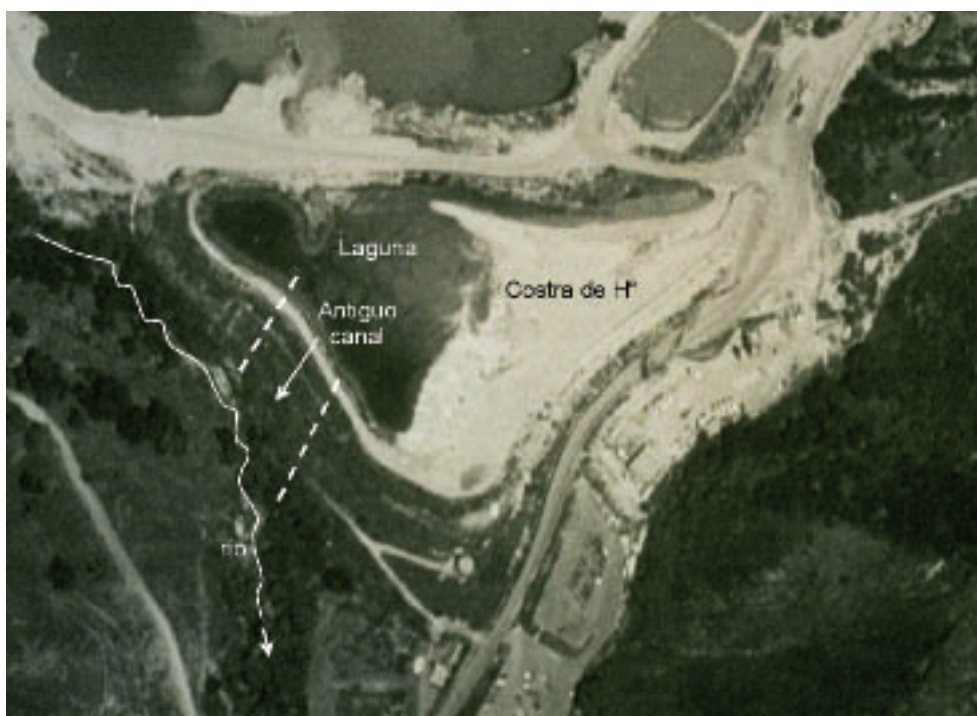
FIGURA 5. Vista aérea de la presa de Tapo Canyon previa a su rotura (Foto de Northridge Collection, Earthquake Engineering Research Center, University of California, Berkeley).

que se cerró con material rechazado de la explotación. Luego la presa continuó recreciéndose hacia aguas arriba con el mismo material. Al momento de la falla, la presa llevaba dos años inactiva, ya que se había detenido su recrecimiento y el vertido de residuos. Sin embargo, en la mitad este se realizaba el lavado de los camiones mezcladores de hormigón, por lo que en la mitad oeste del depósito existía una laguna en contacto directo con la presa.

Se estima que el terremoto provocó una aceleración máxima entre 0.3 y 0.4g en el sitio de emplazamiento de la presa. El movimiento indujo la licuación del material de la presa, que se encontraba saturado debido a la proximidad de la laguna, y también de los residuos almacenados. Esto produjo una brecha de unos 60 metros de ancho por la que escaparon los residuos mineros licuados. Es probable que la falla se haya iniciado en la zona del antiguo canal de desagüe, con la licuación del material de tapón y que ello haya provocado la falla en cadena de resto de la presa y la licuación de los residuos.

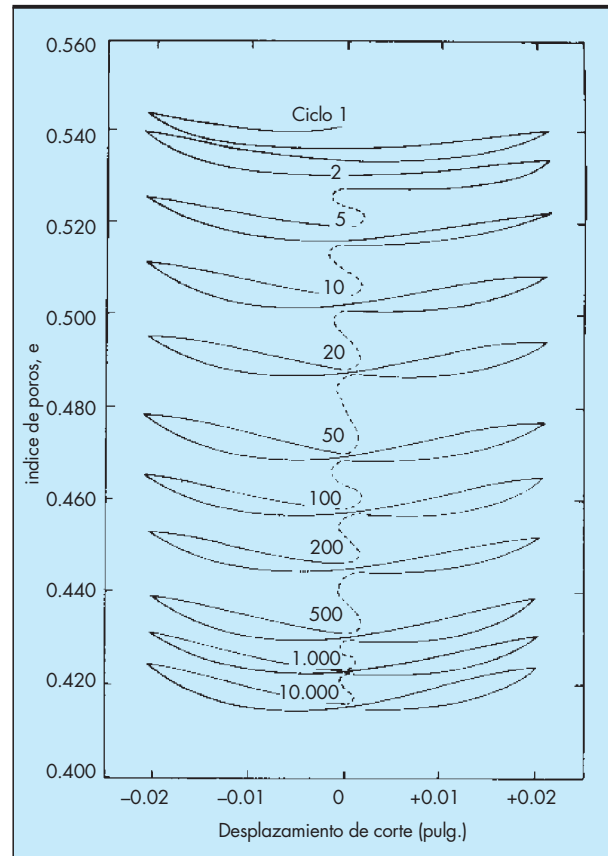
El fenómeno de licuación de materiales granulares (no plásticos) se puede entender fácilmente si se comprende primero la tendencia de estos materiales a reducir su volumen de poros cuando se los somete a deformaciones de corte cíclicas. Esta tendencia se ilustra en la Figura 6. Cuando un material granular tiene sus poros llenos de agua (condición saturada), estos cambios de volumen deben ocurrir a expensas de expulsar agua en los poros. Esta transferencia de agua puede tomar más o menos tiempo dependiendo de la permeabilidad del material. Si la permeabilidad es baja, la distancia a las fronteras drenantes es grande o las acciones (cargas o deformaciones) ocurren rápidamente, ocurrirá un incremento de la presión del agua. Este aumento de la presión del agua intersticial tiene el efecto de disminuir la resistencia al deslizamiento entre partículas, hasta el punto de hacer que el material fluya como un líquido viscoso, de alta densidad.

FIGURA 6. Ensayo de corte directo drenado con aplicación de una deformación de corte cíclica (Youd, 1972).

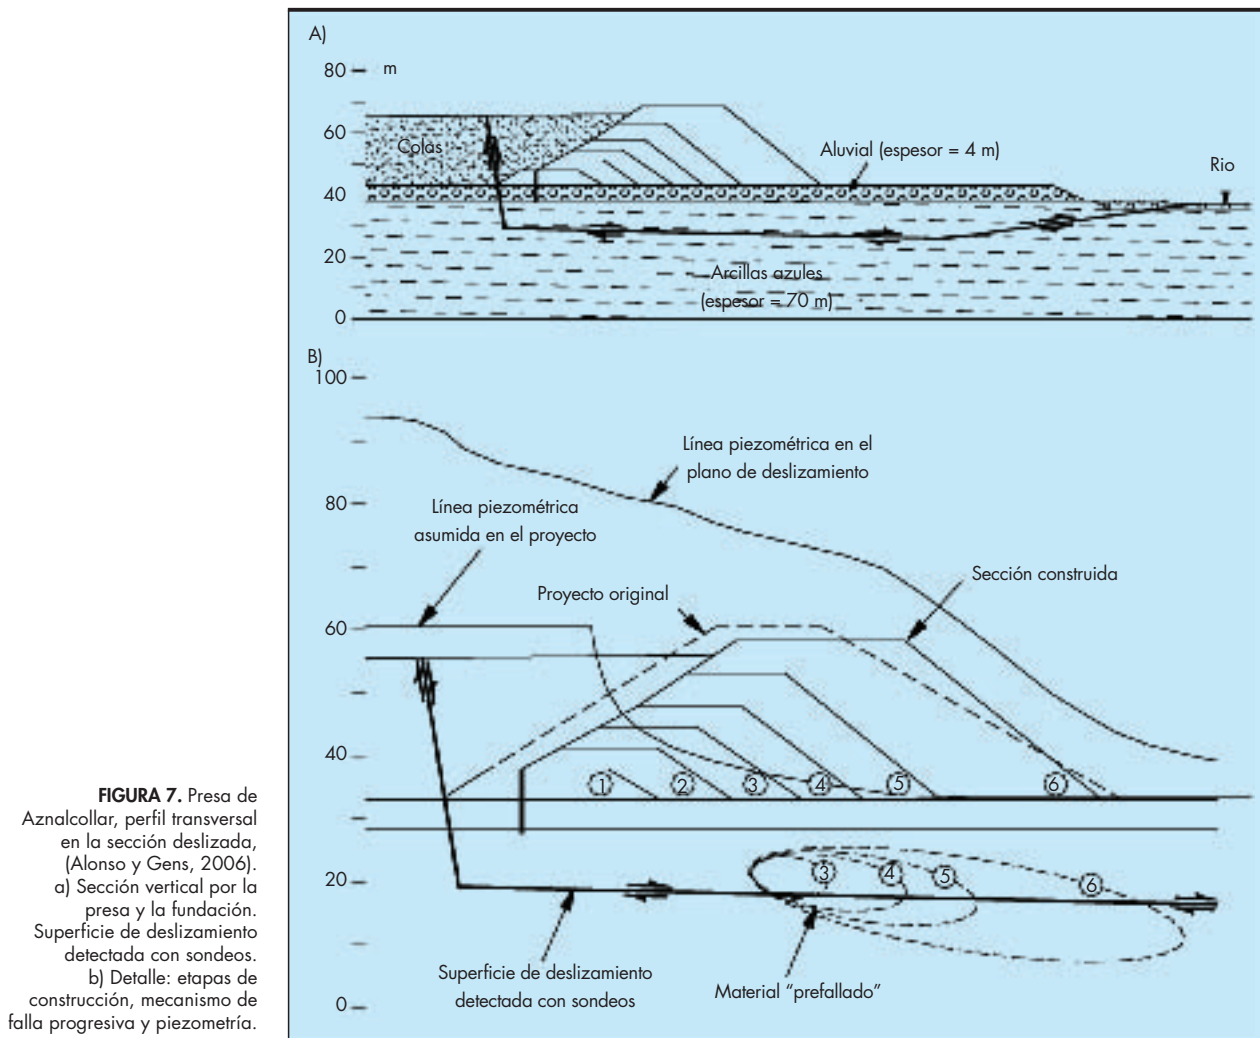
El deslizamiento de la presa de Aznalcollar (España, 1998) fue provocado por una serie de problemas en la fundación de la presa. La presa es de tipo anular, con recrecimiento hacia aguas abajo y una pantalla impermeable de arcilla en su cara de aguas arriba (Figura 7a). Todo el depósito estaba apoyado sobre una delgada capa aluvial (de aproximadamente 4 metros de espesor) y ésta sobre un depósito de arcillas marinas carbonatadas del terciario, con un espesor mayor a 60 metros. Las propiedades mecánicas de estas arcillas son muy particulares. Ensayadas al corte directo, presentan un comportamiento extremadamente frágil, con una rigidez inicial elevada y un pico de resistencia muy agudo y una caída de resistencia abrupta. Por otra parte, la permeabilidad de la arcilla es extremadamente baja, entre 2 y 7×10^{-9} cm/s (Alonso y Gens, 2006).

Una sección de 600 metros de longitud del costado SE se deslizó una distancia de 60 metros en dirección al cauce del río Agrio, sin que se detectaran señales previas que permitieran prever el accidente. Por la brecha producida se escaparon 7 millones de metros cúbicos de residuos mineros fuertemente ácidos, que contaminaron los valles de los ríos Agrio y Guadamar. El deslizamiento fue eminentemente de traslación, en el que la presa se movió prácticamente como bloque rígido. La superficie de deslizamiento, plana con una ligera inclinación (2°) en la dirección del movimiento, se desarrolló en las arcillas frágiles de la fundación, a 13 metros por debajo de la superficie natural del terreno (Figura 7).

La fragilidad de la arcilla probablemente favoreció el desarrollo de un mecanismo de falla progresiva al ritmo del recrecimiento de la presa. Al respecto existe un factor negativo adicional. La pendiente constructiva del talud de aguas abajo de la presa (que probablemente coincidió con el ángulo de reposo del material del material de escollera utilizado) fue significativamente mayor que la prevista en el proyecto. Si bien, en este caso, esto no determinó la falla del talud, la elevada pendiente contribuyó a generar mayores tensiones de corte en la fundación, bajo el pie de aguas abajo de la presa (Figura 7b).

tersticiales en la arcilla luego de ocurrida la falla (Alonso y Gens, 2006) demostró que las presiones eran mucho mayores que las previstas y que dicha condición estacionaria estaba muy lejos de ser alcanzada (Figura 7b).

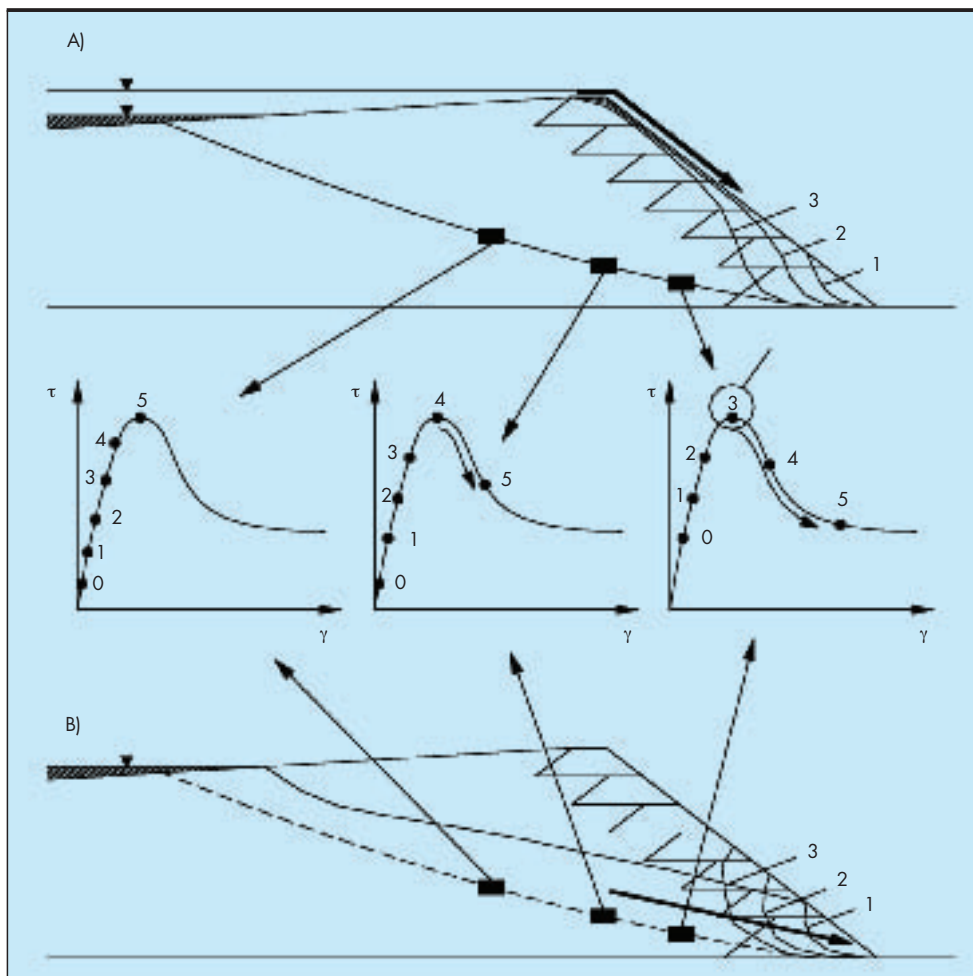
El mecanismo de falla de la presa de Merriespruit se explica en la figura 8a. El agua vertiendo por el coronamiento erosionó la cara exterior del talud iniciando una brecha de erosión regresiva. Es posible que pequeños deslizamientos locales aceleraran el proceso de erosión (Blight, 1994). El vertido continuado de agua erosionó también el material de estos deslizamientos acumulado al pie del talud. Al desaparecer la estructura de soporte exterior, los residuos mineros más finos y con elevado contenido de agua, del centro del depósito, comenzaron a ser sometidos a tensiones de corte crecientes. Fourie y Papageorgiou (2001) realizaron ensayos no drenados de los residuos mineros almacenados en la Presa de Merriespruit, encontrando que para las densidades y niveles de confinamiento que existían en la presa, su comportamiento es de tipo contractivo y por lo tanto potencialmente licuable. En un determinado punto del proceso, la resistencia de pico no drenada de los residuos mineros fue superada y a partir de ese momento un mecanismo de falla progresiva contribuyó a acelerar la rotura. El resultado fue lo que se conoce como "licuación estática" de los residuos mineros. La inestabilidad iniciada en una porción limitada de material, se extendió a una gran masa que fluyó a través de la brecha en forma de líquido viscoso.

Los procesos de tubificación provocan mecanismos de falla similares al descrito en el párrafo anterior. Se inician por afloramiento de agua freática en un talud o por lavado de partículas hacia el exterior o hacia otros materiales más gruesos. La pérdida de material genera un proceso de erosión retrógrada, que va ampliando la vía de agua y por lo tanto el caudal y la capacidad de provocar más erosión (Figura 8b). El proceso acaba por desestabilizar el talud de la presa, provocando la aparición de chimeneas o deslizamientos y en definitiva la aparición de una brecha. El aumento de las tensiones de corte sobre los residuos mineros provoca su licuación estática y el flujo a través de la brecha. Un proceso similar se produce en el caso de fallas por erosión. La crecida de un curso de agua vecino, el agua descargada por el vertedero, un canal que corre paralelo al pie del talud o el almacenamiento de agua contra el pie del talud pueden producir su erosión hasta que se elimina el material de la presa, provocando la rotura, la licuación de los residuos mineros y su vertido.

FIGURA 8. a) Mecanismo de falla de una presa por sobrepaso, provocando la erosión del talud y la licuación estática de los relaves. b) Mecanismo de falla de una presa por tubificación.

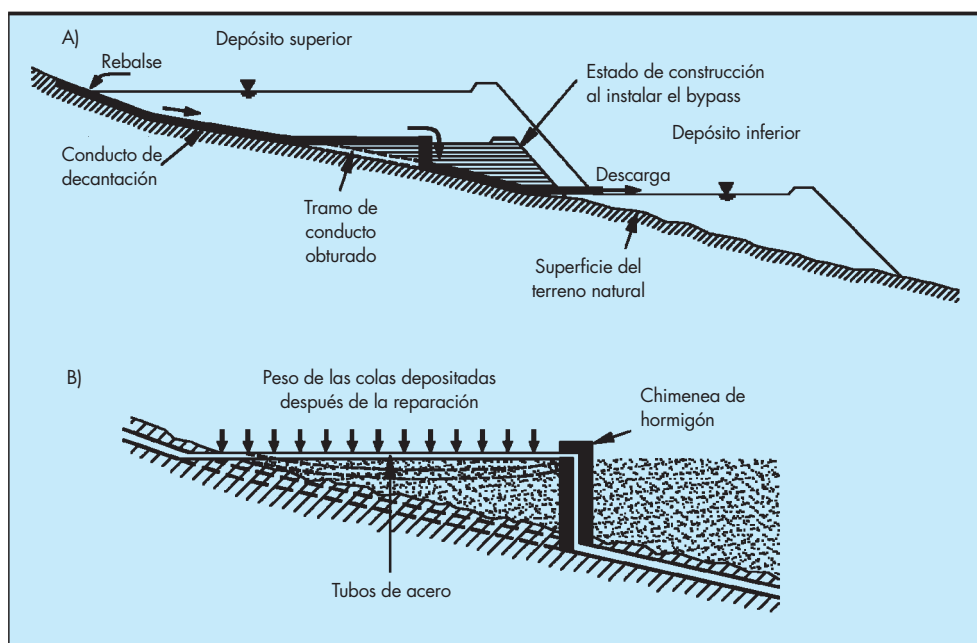
Como ejemplo interesante de falla iniciada por un problema en una tubería de decantación, se puede citar el del complejo de dos presas de residuos mineros de Stava (Italia), cuyo colapso ocurrió en 1985. Chandler y Tosatti (1995) propusieron como factor más probable de inicio de la falla, la fuga de agua del conducto de decantación del depósito superior. A un cierto punto de la construcción de la presa, este conducto se obstruyó. Para solucionar el inconveniente se construyó un by-pass (Figura 9). Esto se hizo mediante un tubo de acero horizontal que se acopló al extremo libre del conducto de decantación. Excavando los residuos mineros hasta descubrir un tramo de conducto más allá de la obstrucción, se construyó una chimenea que conectaba el otro extremo del tubo de acero con el conducto de decantación. El tubo de acero estaba directamente apoyado sobre la superficie de los residuos mineros recientemente vertidos. Luego, cuando el depósito continuó creciendo, el tubo quedó inmerso en la masa de residuos mineros, que son bastante compresibles. Bajo el peso de las nuevas capas, el tubo pudo haber sido arrastrado hacia abajo y en un cierto momento su extremo arrancado de la chimenea. Esto permitió que el agua transportada por el tubo escapara directamente a los residuos mineros, haciendo que la superficie freática en ese

FIGURA 9. Complejo de Stava (Chandler y Tosatti, 1995). a) Esquema de la reparación realizada para salvar un tramo de conducto de decantación obstruido en la presa superior (fuera de escala). b) Detalle.

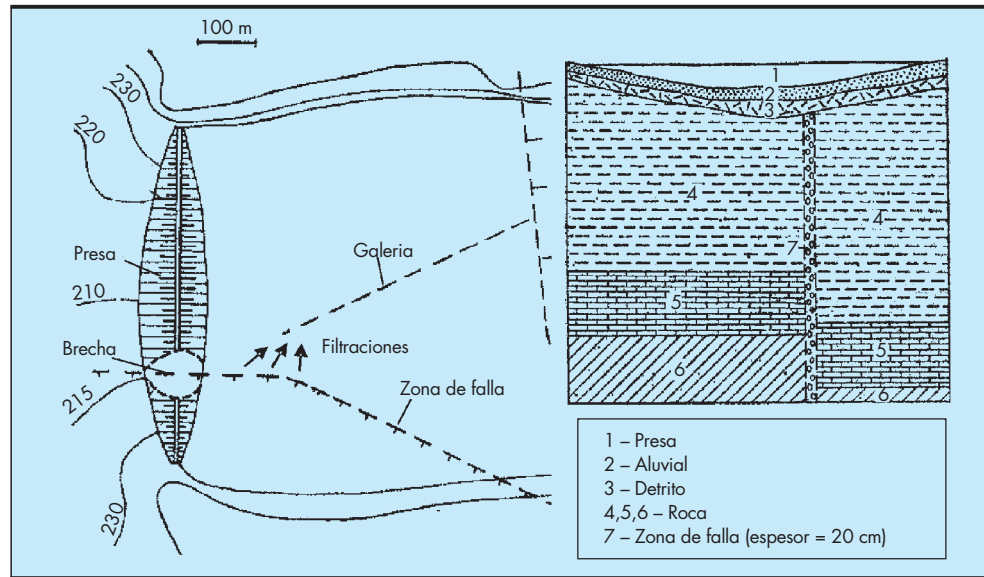
En cambio, el caso de la presa de Iwiny (Polonia) parece ser una auténtica falla por subsidencia de la fundación (ICOLD, 2001). La falla ocurrió en 1967 y la información publicada es escasa. La presa estaba construida a través de un valle. Las actividades de extracción se hacían de forma subterránea. Una de las galerías había avanzado, aproximándose a la presa desde aguas arriba, por debajo de la posición del depósito de colas. Al momento de la falla el extremo de la galería estaba a 200 metros del eje de la presa. Una zona de falla, de unos 20 metros de espesor, cruzaba la presa cerca de su estribo izquierdo. Al parecer las actividades de excavación subterránea y las filtraciones desde la superficie hacia la galería, incrementadas por el bombeo de agua para mantenerla en seco, provocaron que el material de la fundación de la presa fuera arrastrado hacia la zona de falla. Esto provocó la subsidencia de la fundación de la presa y la aparición de una brecha en la misma, que provocó el vertido de 4.6 millones de metros cúbicos de colas y la muerte de 18 personas. La figura 10a muestra la disposición en planta de la presa, de la galería en cuestión y la zona de falla. La figura 10b muestra un perfil vertical coincidente con el eje de la presa.

FIGURA 10. Falla de la presa de Iwiny (Polonia, 1967). a) Planta mostrando la disposición de la presa, el reservorio de colas, las galerías subterráneas de la explotación minera, la traza de la zona falla que atraviesa el reservorio y la fundación de la presa. b) Corte vertical por el eje de la presa y su fundación. (IMGW, <http://www.otkz.pol.pl/>).
