Estado de las geomembranas sintéticas de polietileno de alta densidad (pead) a los siete años de su instalación en balsas

RESUMEN En este trabajo se contempla el comportamiento de geomembranas sintéticas a base de polietileno de alta densidad (PEAD). Se exponen los resultados obtenidos por una serie de geomembranas instaladas en obra al cabo de los siete años de su colocación. Las muestras proceden de las balsas de Betiés-II, Buen Paso, Cabezo de los Leones, El Palmar, El Reclot, La Mericana, La Rambla de Carcáuz, La Rueda, Los Cabezos, Pilar de la Horadada, San Isidro, San Lorenzo y San Xulián de Vigo; así como del campo experimental que dispone BALTEN y el CEDEX en el embalse de El Saltadero, al sur de la isla de Tenerife.

PERFORMANCE OF SYNTHETIC GEOMEMBRANES BASED ON HIGH DENSITY POLYETHYLENE (HDPE) ALONG SEVEN YEARS AFTER ITS APPLICATION IN RESERVOIRS

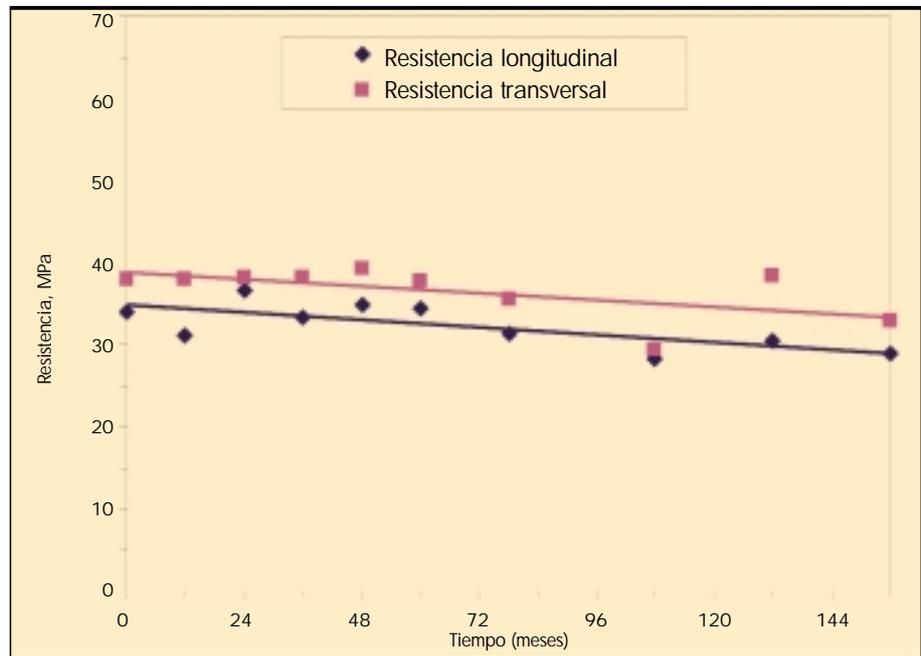
gura 4 se refleja la evolución de la resistencia a la tracción en función del tiempo para la geomembrana de polietileno de alta densidad procedente del campo experimental de El Saltadero a los 13 años de su instalación.

FIGURA 4. Evolución de la resistencia a la tracción de la geomembrana procedente del campo experimental de El Saltadero.

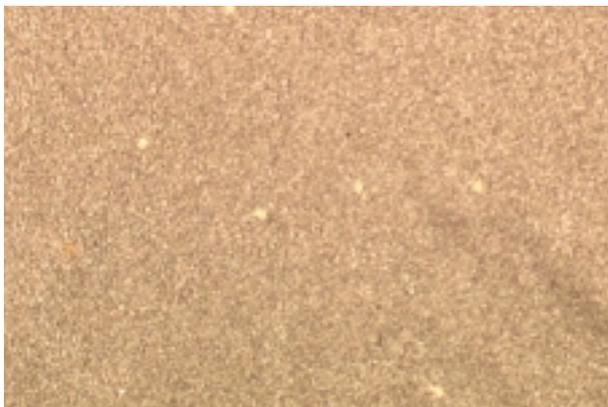
El contenido en negro de humo ha sido correcto ya que, en todos los casos, estaba comprendido entre el 2 y el 3%. La

figura 6 muestra la dispersión del negro de humo en la geomembrana de PEAD procedente de la balsa de La Mericana.

FIGURA 6. Dispersión del negro de humo.

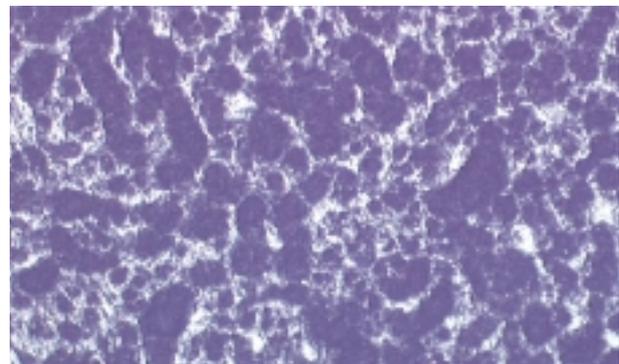
Las figuras 7 y 8 corresponden a la membrana procedente de la balsa de Pilar de la Horadada, por sus caras externa e interna, respectivamente, a 60 aumentos al cabo de los 84 meses de su instalación.

7. Tanto la microscopía óptica de reflexión como la electrónica de barrido muestran un buen comportamiento a lo largo de estos siete años, notándose únicamente ciertas alteraciones superficiales fundamentalmente por la cara en contacto con las radiaciones ultravioleta. Hay que notar la observación de estrías que se detectan en la cara interna debido al contacto de la geomembrana con el soporte.

FIGURA 7. Microfotografía (x60) de la geomembrana de Pilar de la Horadada (cara externa) a los 7 años de su instalación por microscopía óptica de reflexión.

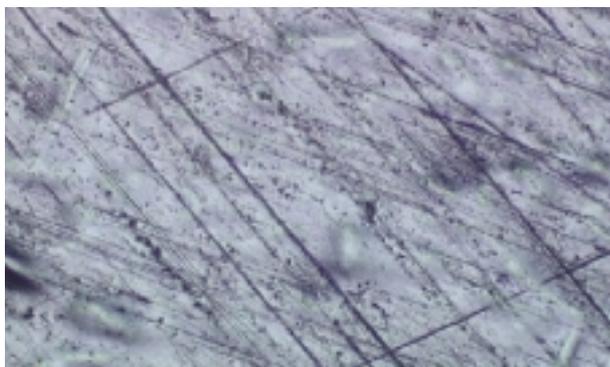
FIGURA 8. Microfotografía (x60) de la geomembrana de Pilar de la Horadada (cara interna) a los 7 años de su instalación por microscopía óptica de reflexión.

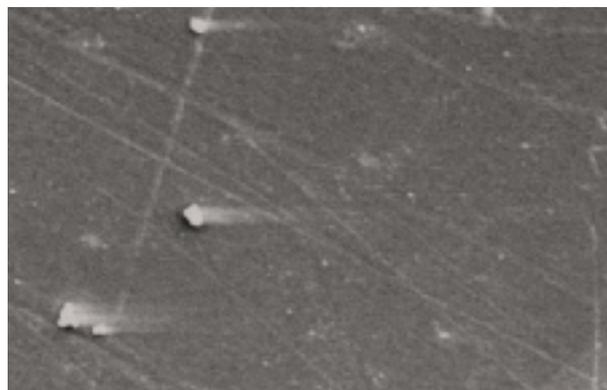
Las figuras 9 y 10 presentan, respectivamente, el aspecto de la lámina de la balsa de El Reclot por su cara externa (x90) e interna (x900) cuando se observan por microscopía electrónica de barrido (SEM) o "scanner".

FIGURA 10. Microfotografía (x900), de la geomembrana procedente de la balsa de El Reclot, cara interna, a los 7 años de su instalación.

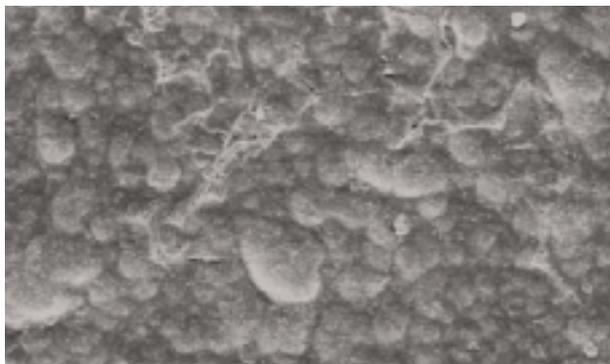
FIGURA 9. Microfotografía (x90), de la geomembrana procedente de la balsa de El Reclot, cara externa, a los 7 años de su instalación.
