Seis años de experiencia en el empleo de geomembranas de etileno-propileno-monómero diénico (EPDM) en la impermeabilización de balsas

SIX YEARS OF EXPERIENCE IN CONNECTION WITH THE PERFORMANCE OF ETHYLENE-PROPYLENE-DIENE TERPOLYMER RUBBER (EPDM) GEOMEMBRANES USED IN WATERPROOFING RESERVOIRS

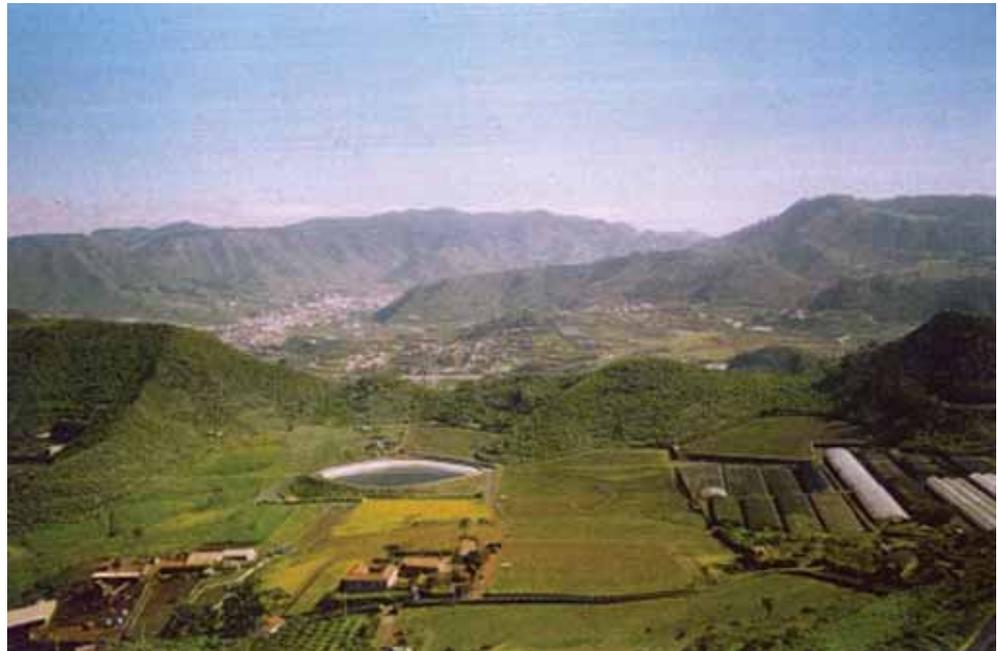
FIGURA 1. Balsa de El Boquerón impermeabilizada con EPDM.

En este trabajo nos referiremos únicamente a una serie de geomembranas de EPDM colocadas en embalses con los resultados obtenidos al cabo de los seis años de su instalación. La figura 1 presenta la balsa de El Boquerón impermeabilizada con EPDM.

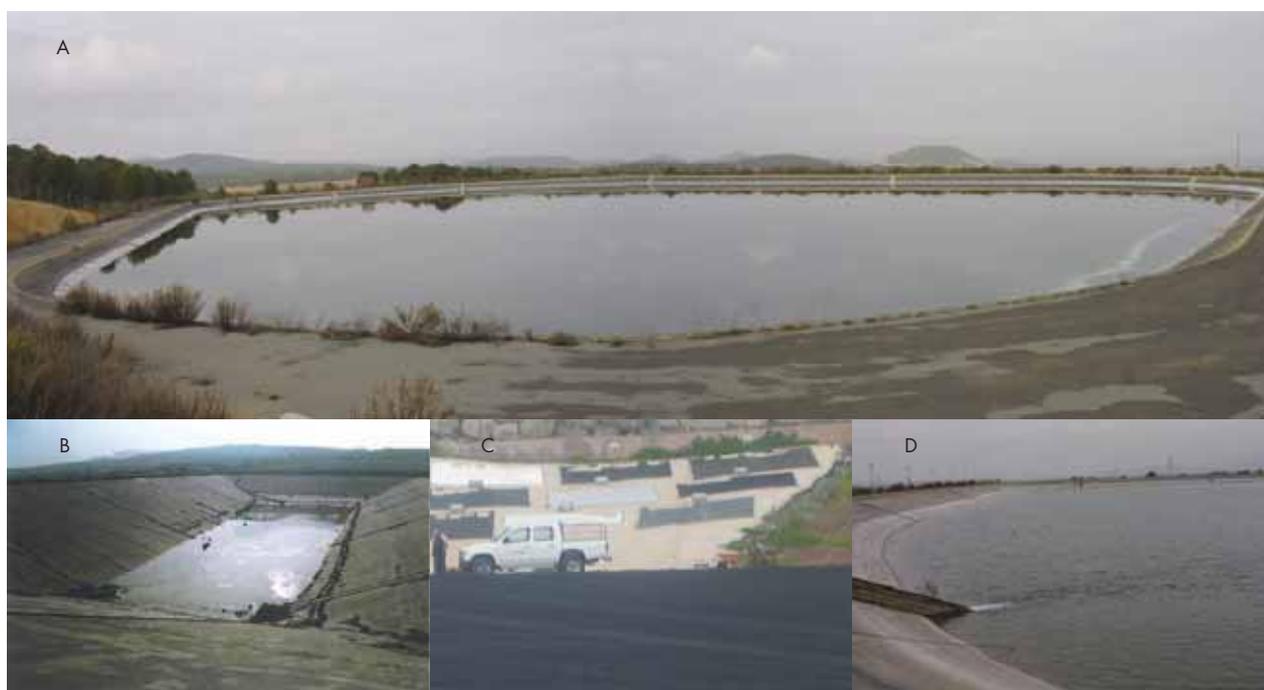
FIGURA 2. Balsas impermeabilizadas con caucho terpolímero de etileno-propileno-monómero diénico: A) Bullas (Murcia). B) Bigastro (Alicante). C) El Saltadero (Tenerife). D) Los Pozos (Murcia).

Aunque son muchos las balsas impermeabilizadas con EPDM y cuya evolución está llevado a cabo el CEDEX nos centraremos, únicamente, en las muestras extraídas en las que figuran en la tabla 1, donde además se indica su ubicación y espesor. En la figura 2 se muestran cuatro de estas balsas.

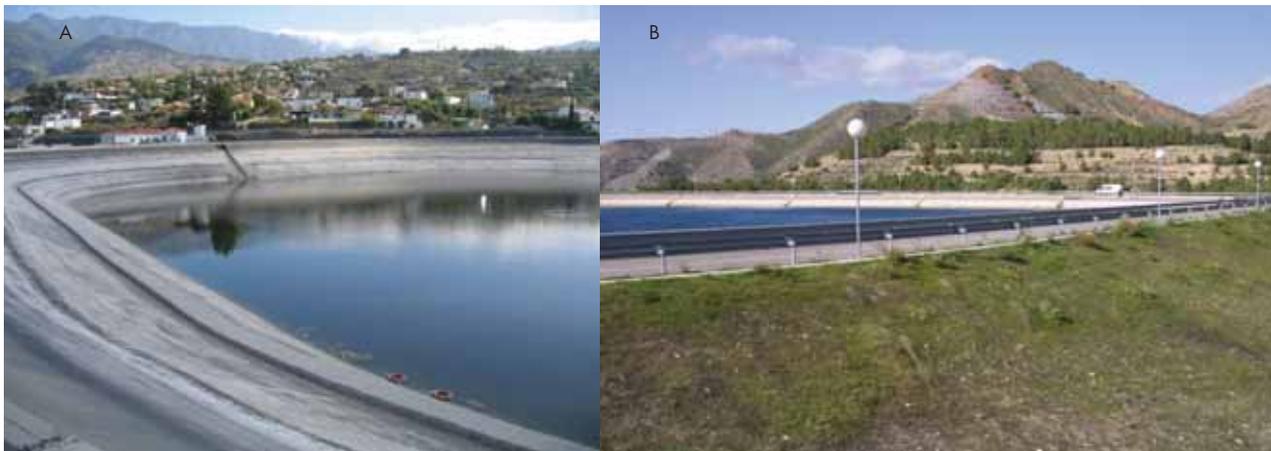
FIGURA 3. Geomembranas sintéticas termoestables en la impermeabilización de las balsas: A) Los Dos Pinos (Los Llanos de Aridane) y B) La Casa de las Chumberas (Lorca).

Las fotografías de la figura 3 presentan dos balsas en cuyo sistema impermeabilizante se empleó este tipo de material macromolecular.

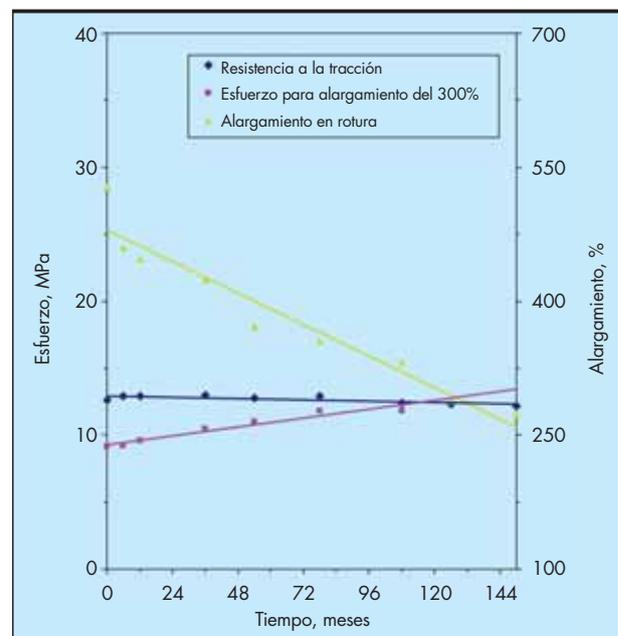
FIGURA 4. Evolución de las características de tracción del caucho de EPDM procedente de la balsa de El Boquerón.

En la tabla 6 se presentan los datos de la resistencia a la tracción y el esfuerzo para una elongación del 300%, expresados en MPa, así como el alargamiento en rotura, en %. En la figura 4 se presenta la evolución de las características de tracción en función del tiempo para la geomembrana procedente de la balsa de El Boquerón a los 13 años de su instalación.

3. En cuanto a las características de tracción conviene señalar que la resistencia a la tracción casi no varía con el tiempo; el esfuerzo para un alargamiento del 300% se incrementa ligeramente, a la vez que el alargamiento en rotura disminuye de forma notable.

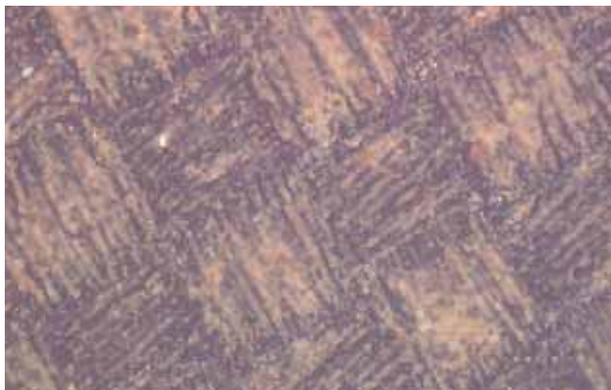
FIGURA 5. Microfotografía de EPDM (x60), cara externa, del campo experimental de El Saltadero a los 6 años de su instalación por microscopia óptica de reflexión.

Las figuras 5 y 6 corresponden a las membranas procedentes de las balsas de El Saltadero y Bigastro, respectivamente, por su cara externa a 60 aumentos al cabo de los 72 meses de su instalación. En el primero de los casos se aprecian las huellas del tejido empleado en el proceso de vulcanización del elastómero.

7. Es de destacar la diferencia observada microscópicamente entre las muestras de El Saltadero y Bigastro, debidas a la distinta forma de abordar el proceso de vulcanización. La aparición de una especie de trama-urdimbre, caso de El Saltadero, puede llevar a error y hacer pensar que se trata de una lámina armada, en cambio se debe a las huellas que quedan del tejido empleado en la mencionada vulcanización. Estas geomembranas elastoméricas también se pueden utilizar reforzadas como es el caso de la entrada de aguas de la balsa de El Boquerón, cuyos resultados hasta el momento son correctos.
8. Por último, cabe señalar que el EPDM como material termoestable es bastante resistente a la acción de las radiaciones solares, no obstante como todo material orgánico sufre sus consecuencias y por ello, aunque lentamente, soporta un proceso de envejecimiento.

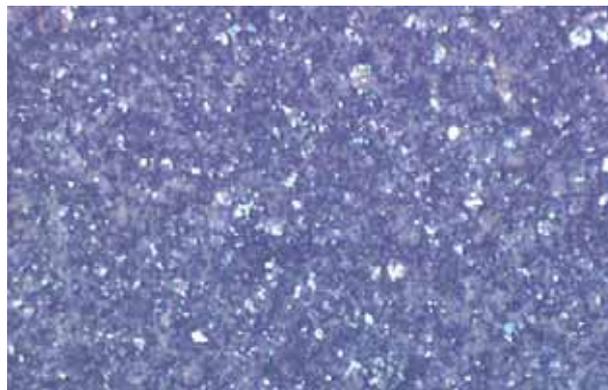
FIGURA 6. Microfotografía de EPDM (x60), cara externa, de la balsa de Bigastro a los 6 años de su instalación por microscopia óptica de reflexión.

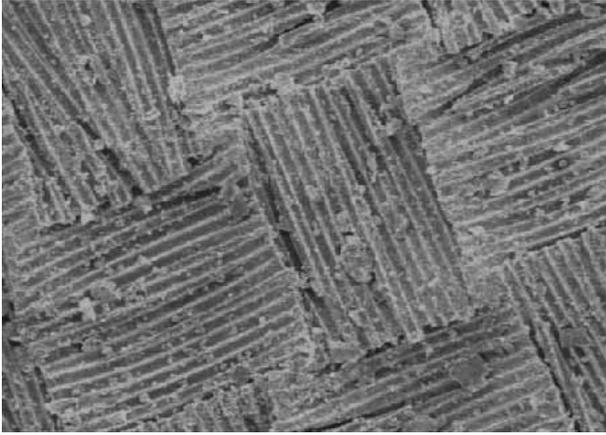
FIGURA 7. Microfotografía de EPDM (x90), cara interna, del campo experimental de El Saltadero a los 6 años de su instalación por microscopía electrónica de barrido.

Las figuras 7 y 8 presentan el aspecto de las láminas de EPDM (x90) de las balsas de El Saltadero y Bigastro al cabo de los seis años de su colocación por su cara interna. Al igual que sucedía con lo observado por microscopia óptica de reflexión, la técnica de “scanner” presenta una especie de tramaurdimbre, aunque la geomembrana no es reforzada; este fenómeno como ya se mencionó es debido a las huellas que quedan del proceso de vulcanización de este caucho.

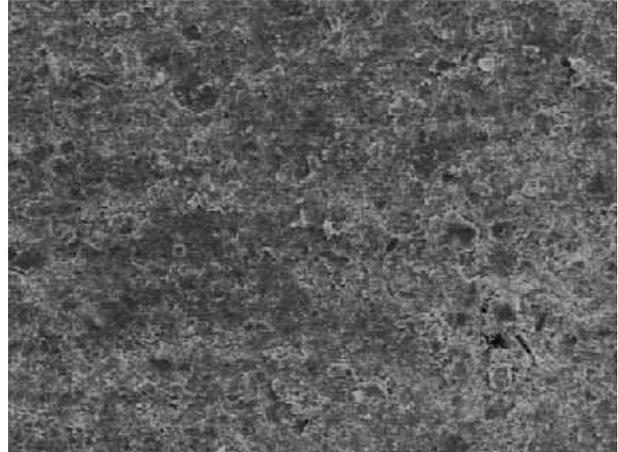
FIGURA 8. - Microfotografía de EPDM (x90), cara interna, de la balsa de Bigastro a los 6 años de su instalación por microscopía electrónica de barrido.

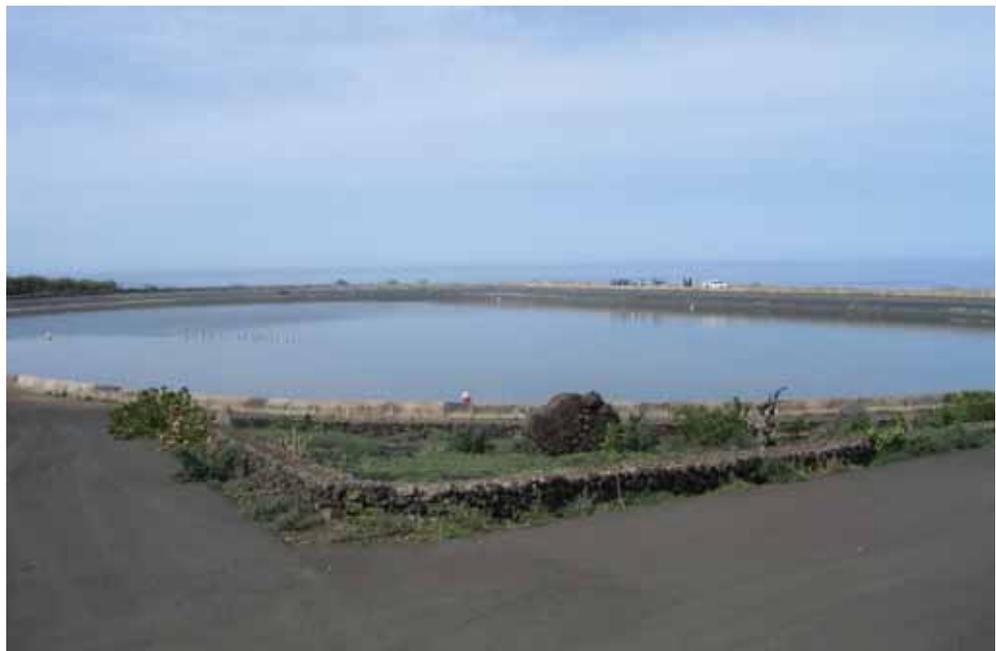
FIGURA 9. Geomembrana de EPDM que forma parte del sistema impermeabilizante del vaso de la balsa de El Golfo.

La figura 9 muestra la balsa herreña de El Golfo impermeabilizada con este tipo de geomembrana.
