Estudio del hormigón de una presa afectada por una reacción álcali-árido

RESUMEN Se ha realizado el estudio del hormigón de una presa. La degradación de dicho hormigón se produce como consecuencia de la reacción entre la pasta de cemento y los áridos. La reacción álcali-árido provoca la neoformación de etringita, ceolitas y geles expansivos..

DETERIORATION OF CONCRETE DAM DUE TO ALKALI-AGGREGATE REACTION

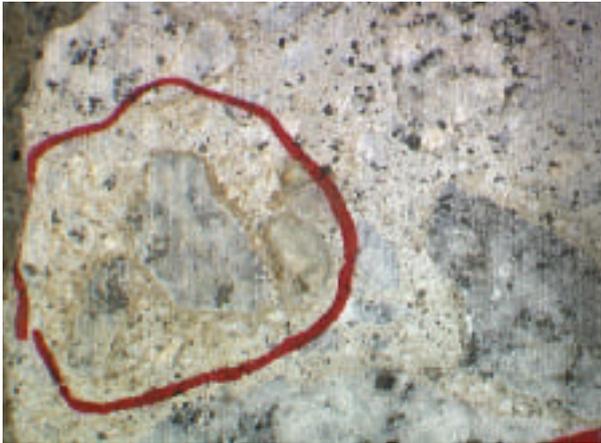
FIGURA 1. Contorno de diferente color alrededor del árido.

El árido grueso era granítico de machaqueo; su tamaño era bastante grande (mayor de 40 mm), aunque apenas se observaban síntomas externos de alteración. Sólo en unos pocos se detectaba un contorno de diferente color a su alrededor (figura 1). En la pasta de cemento sí se observaban con más frecuencia depósitos blanquecinos (figura 2). Una vez humedecidos, en algunos puntos de los testigos permanecían más tiempo manchas de humedad.

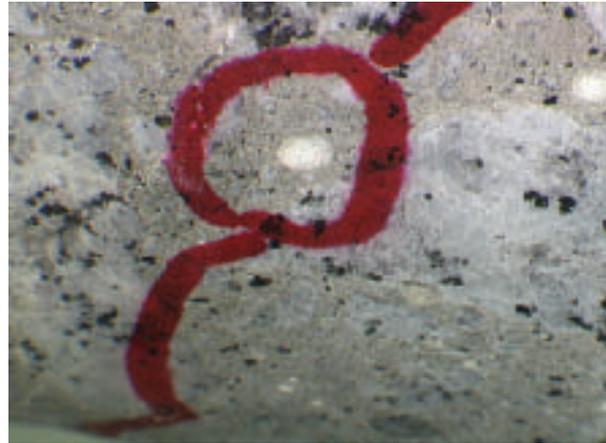
FIGURA 2. Depósitos blancos.

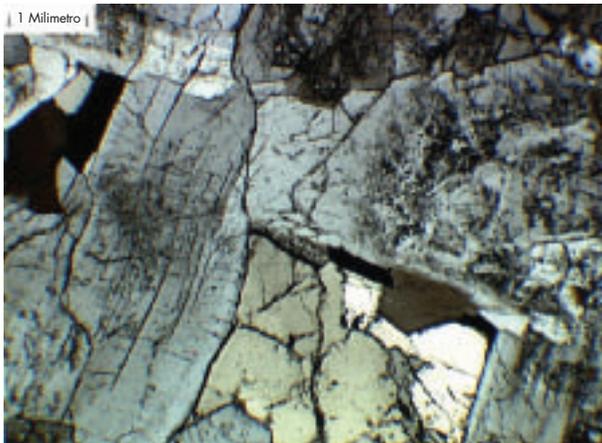
FIGURA 3. Opacos en granodiorita. LP

En la figura 3 pueden observarse los opacos con luz transmitida polarizada (LP). El estudio mediante luz reflejada polarizada (LRP) muestra que los opacos son cristales de pirrotina (figura 4).

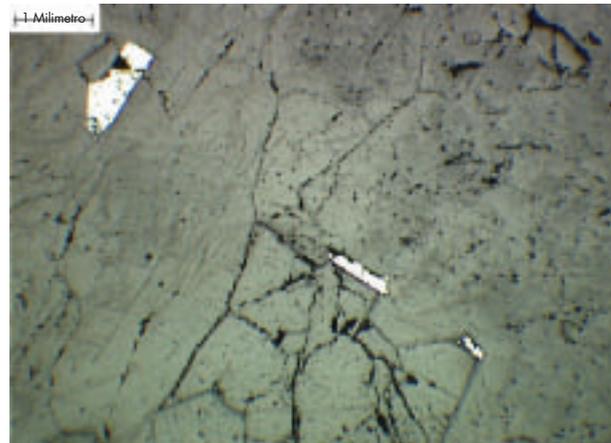
FIGURA 4. Pirrotina. LRP.

La norma europea establece que, en caso de existir pirrotina, el contenido de azufre en el árido deberá ser inferior al 0,1%. En nuestro caso, el contenido de azufre es del 0,121%, pero si se le resta la parte correspondiente al azufre en forma

de sulfatos solubles (0,048%), nos queda un contenido de azufre del 0,073%, inferior al establecido en la norma europea, pero que justificaría la etringita presente en los testigos.

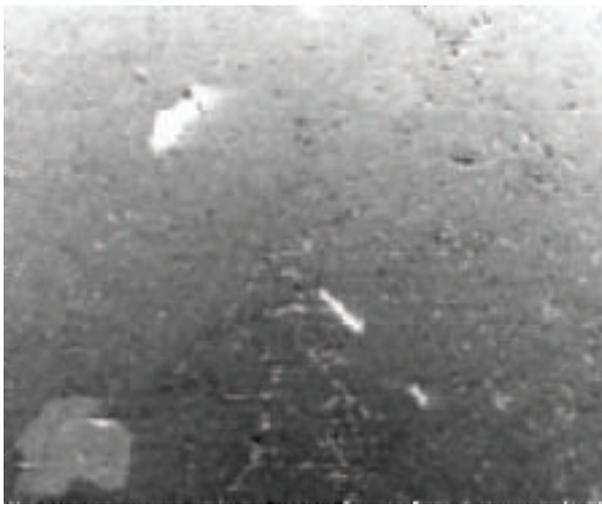
FIGURA 5. Lámina pulida observada por MEB.

La figura 5 muestra el aspecto de los cristales de pirrotina anteriores al ser observados mediante microscopía electrónica de barrido. En la figura 6 se muestra el mapa de rayos X de la distribución de S.

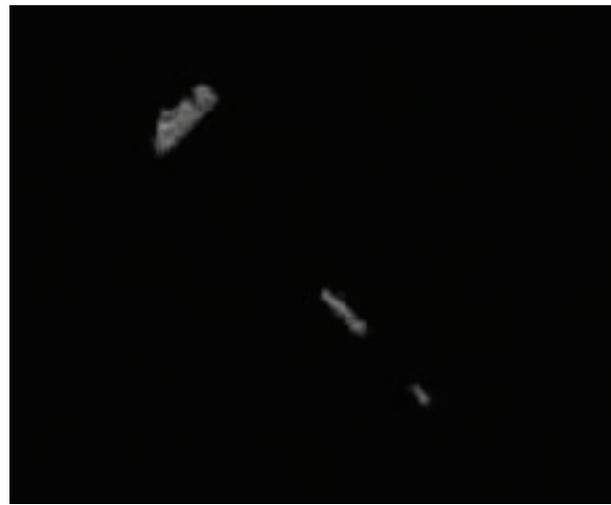
FIGURA 6. Mapa de rayos X de la distribución de S.

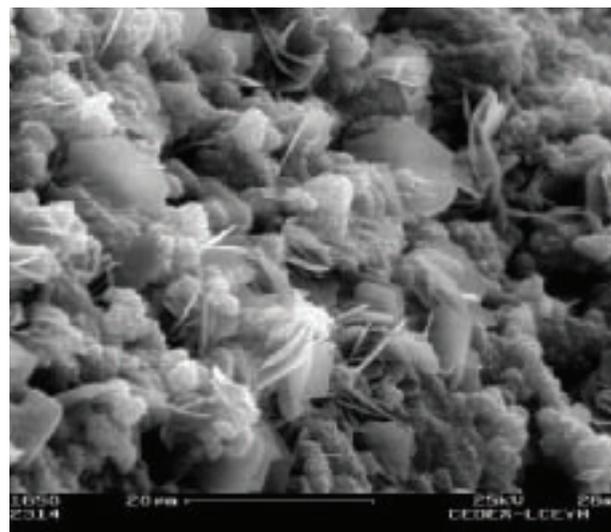
En los testigos de hormigón estudiados se han detectado fases minerales que son el resultado de reacciones de interacción entre los áridos y los componentes de la fase intersticial del hormigón. Así, se han observado ceolitas cálcicas (figura 7), geles de la reacción álcali-árido y la presencia de etringita.

FIGURA 7. Ceolitas cálcicas de tipo A.

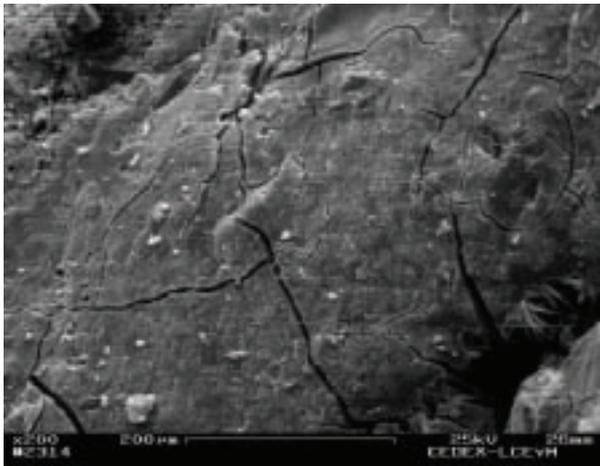
Las fases minerales producidas como consecuencia de la reacción álcali-árido, aparecen como geles lisos (figura 8), geles rugosos (figura 9), como agregados botroidales (figura 10), con disposición en "panal de abeja" (figura 11), y como cristales en forma de pétalos (figura 12).

FIGURA 8. Geles lisos.

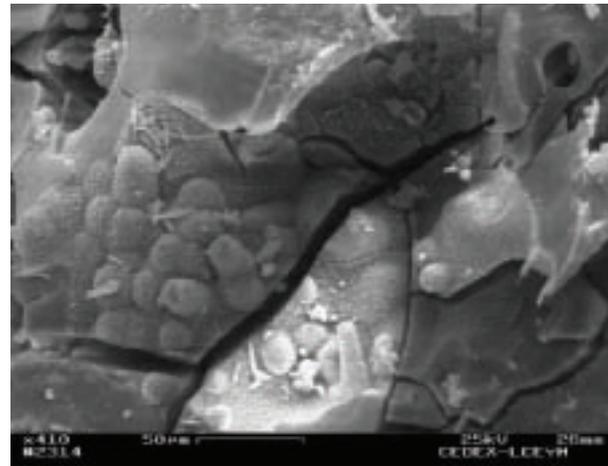
FIGURA 9. Geles rugosos.

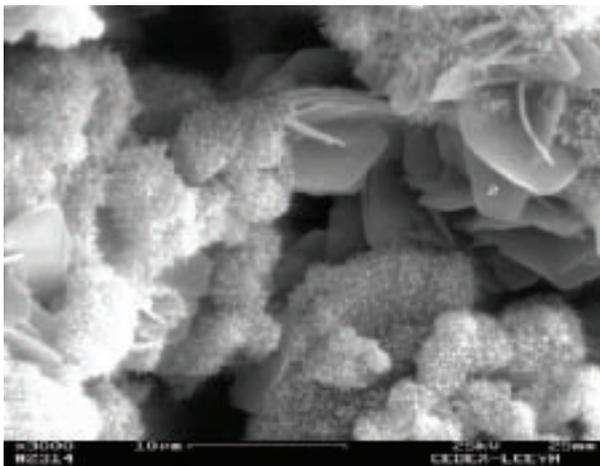
FIGURA 10. Agregados botroidales y ceolitas (2).

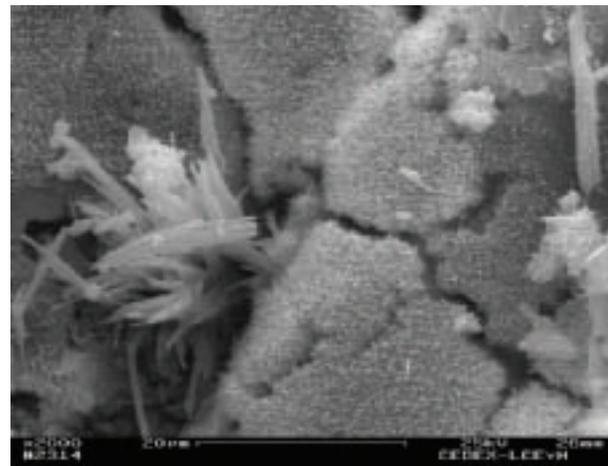
FIGURA 11. Agregados en panal de abeja y etringita (2).

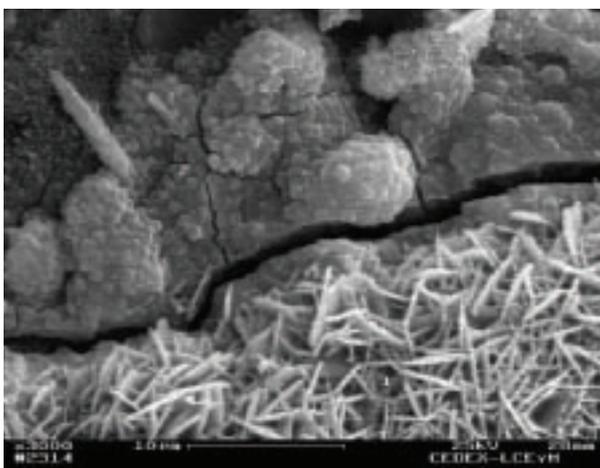
FIGURA 12. Cristales en pétalo de rosa.

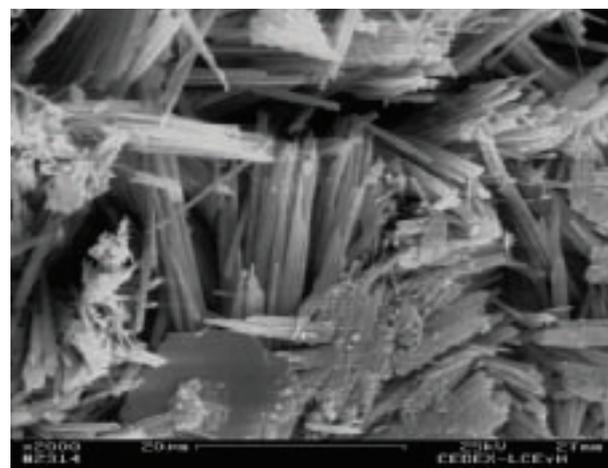
FIGURA 13. Etringita.

La figura 13, muestran, igualmente, cristales de etringita generando presiones disruptivas.

La presencia de etringita suele estar asociada a la reacción álcali-sílice, ya que ésta reduce el pH, lo que favorece la recristalización de la etringita primaria del hormigón.

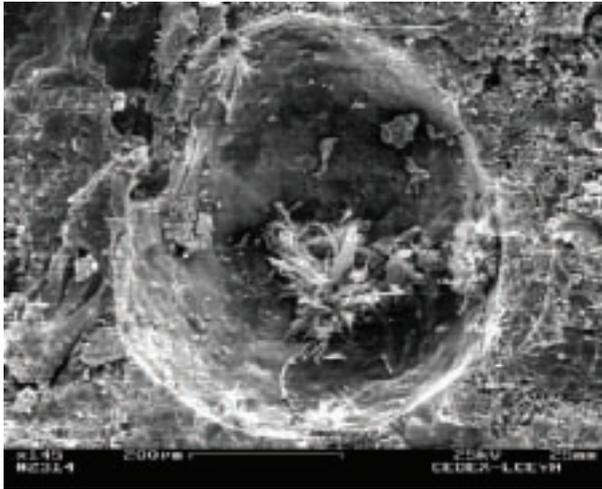
En la figura 14 puede observarse una etringita secundaria generando presiones disruptivas.

FIGURA 14. Etringita de carácter secundario.

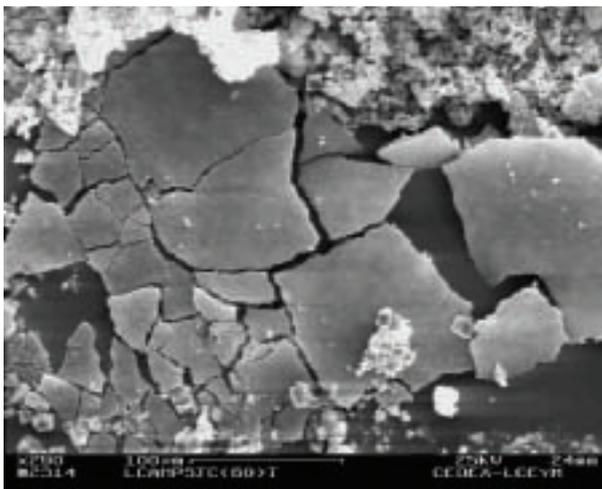
En las figuras 15 y 16 se muestra el residuo seco obtenido por evaporación de los líquidos de ataque. En la figura 15 se observan geles silicocalcoalcalinos y en la figura 16 se observa un cristal de yeso.

FIGURA 15. Residuo seco por evaporación. Geles silico-alcalinos.

Por otra parte, el estudio del residuo sólido obtenido por evaporación de los líquidos de ataque, muestra la formación de las mismas fases minerales (ceolitas y geles de la reacción álcali-sílice) que han sido observadas en el seno del hormigón de la presa en estudio.

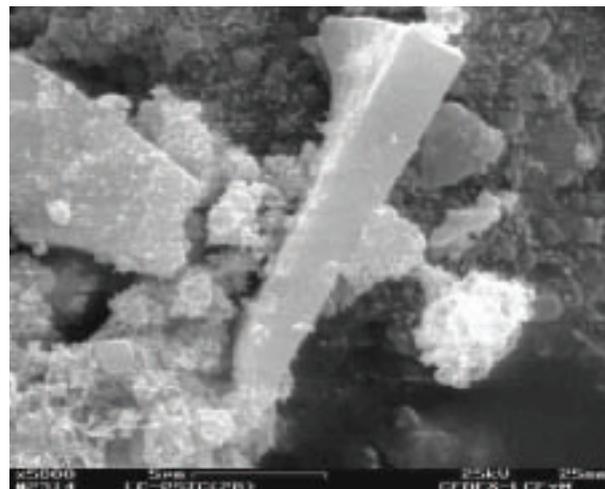
FIGURA 16. Residuo seco por evaporación. Yeso.
