**SERVICIO DE  
MANTENIMIENTO Y  
RESTAURACIÓN DE CAUCES  
ENERO-FEBRERO 2014**

**INFORME PARA LA COMISIÓN  
INTERISTITUCIONAL  
PARA LA PREVENCIÓN DE  
INUNDACIONES EN LA CUENCA  
DEL RIO URUMEA.**

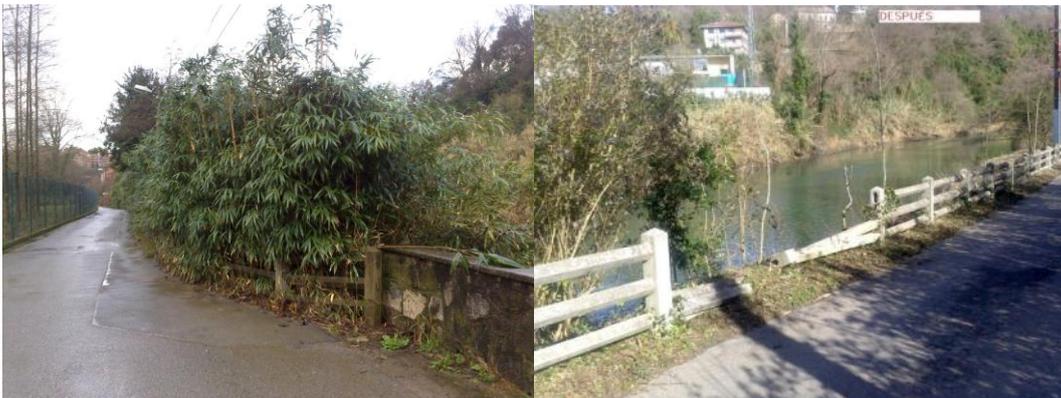
- *Código de la actuación: PL-G-2014-0009*

Se desbroza la margen (zarzas, bambú, renutria, etc.) retirando las basuras que asoman tras la misma. Se deja la plantación autóctona de ribera.

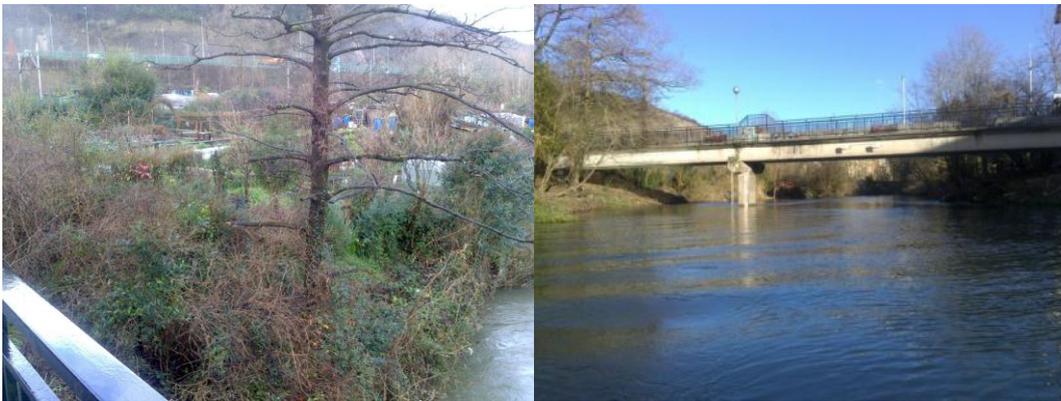
- *Código de la actuación: PL-G-2014-0010*

Se desbrozan las márgenes dejando las especies de ribera autóctonas, en el ámbito de los dos estribos del puente. Se talan dos alisos secos en la margen izquierda.

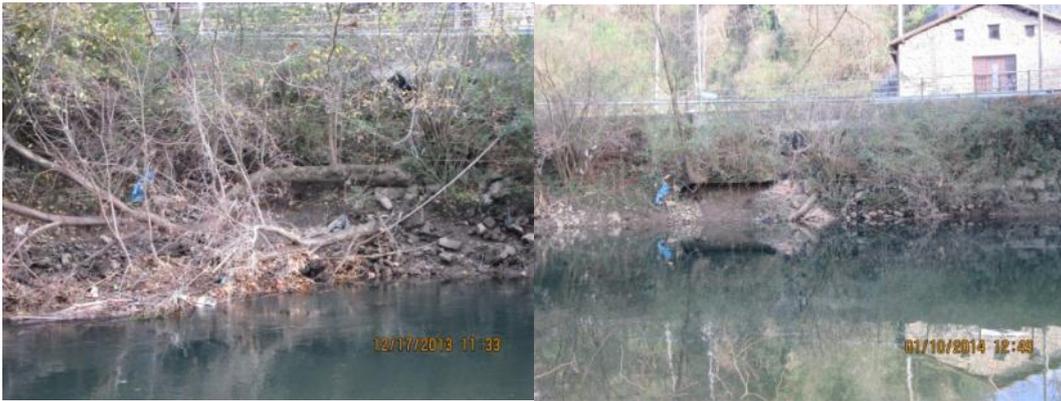
- *Código de la actuación: PL-G-2014-0001*

Se extraen varios árboles atascados en la desembocadura, tala de otros 3 con peligro de caída al cauce y poda de ramas de gran porte hacia el río. Se sacan desde la margen izquierda de Donostia.

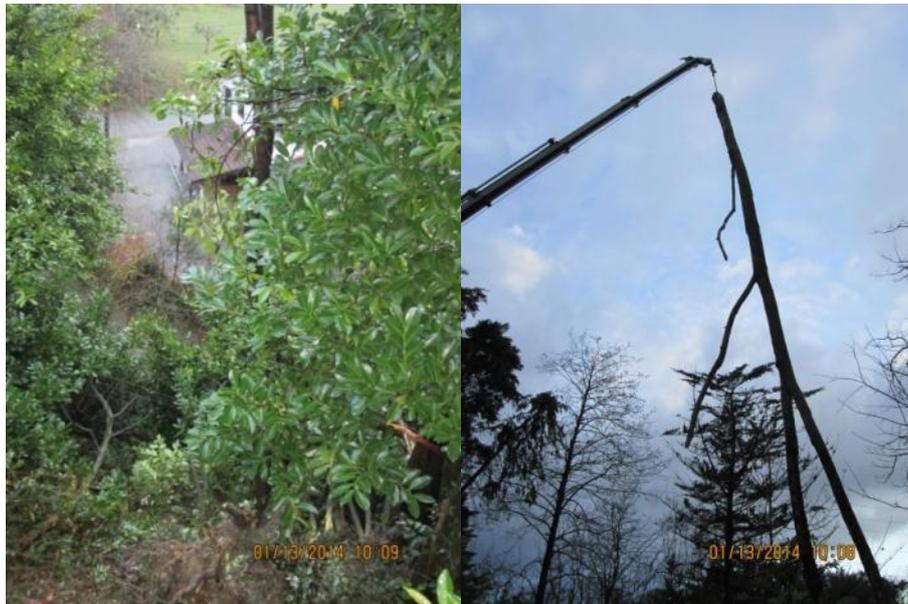
- *Código de la actuación: PL-G-2014-0002*  
Se extraen 3 acacias y un platanero.

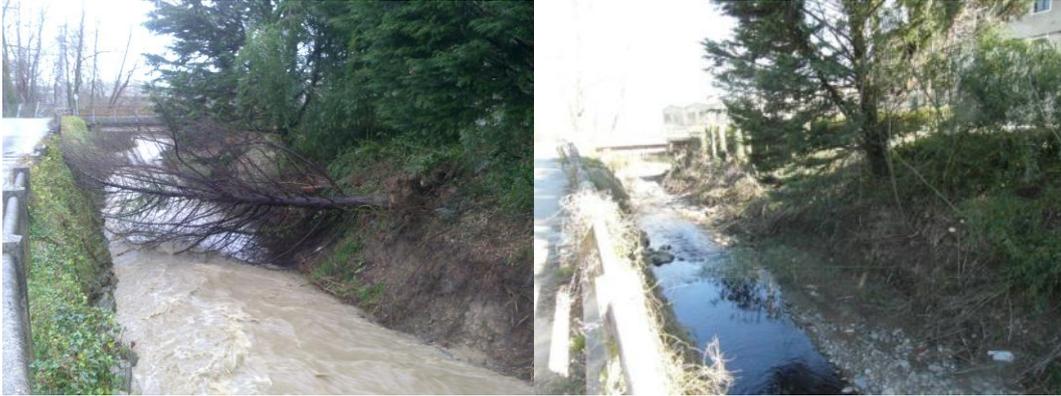
- *Código de la actuación: PL-G-2014-0003*  
Se extrae el árbol cruzado.

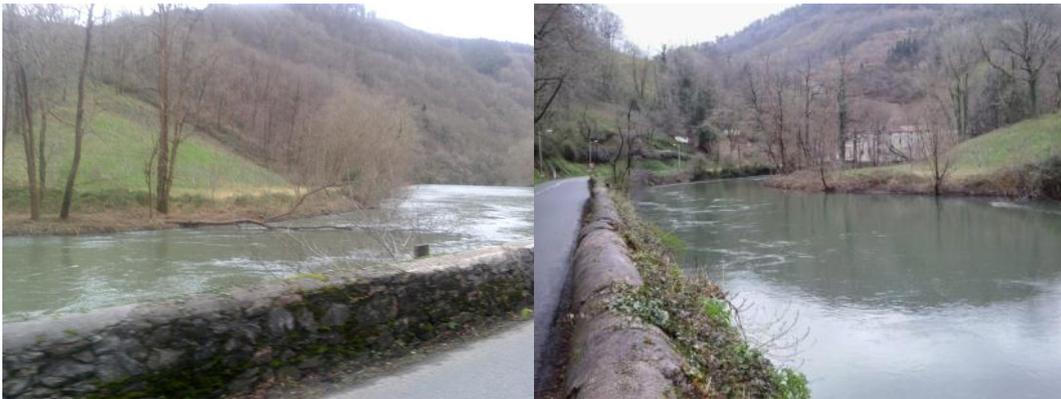
- *Código de la actuación: PL-G-2014-0012*

Se extrae árbol de 20 m de alto y 35 cm de diámetro, con ayuda de la Ertzaintza para regular el tráfico.

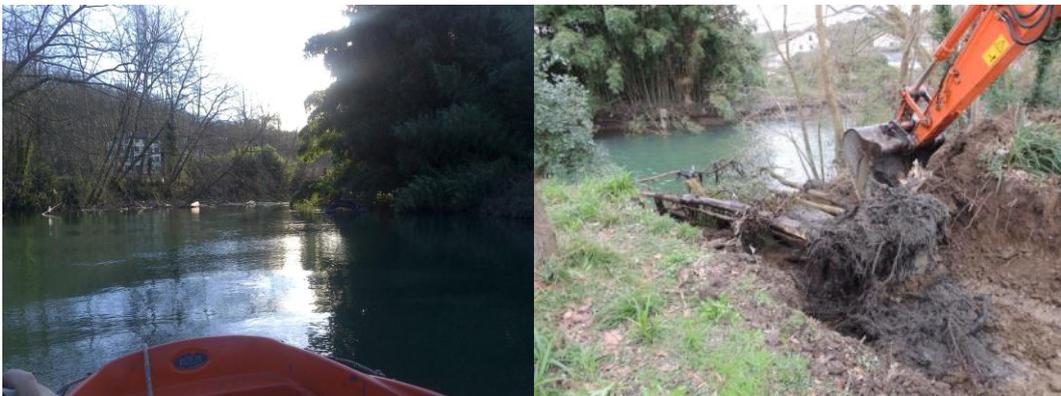
- *Código de la actuación: PL-G-2014-0013*

Se ha extraído un platanero de grandes dimensiones caído al cauce, y talados otros dos con riesgo de caída al cauce.

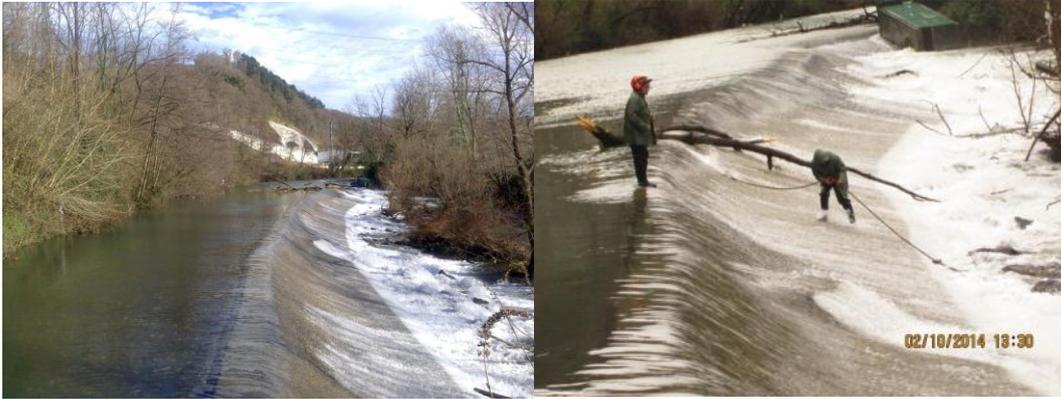
- *Código de la actuación: PL-G-2014-0014*  
Se extrae árbol de 30 m de alto y 60 cm de diámetro.

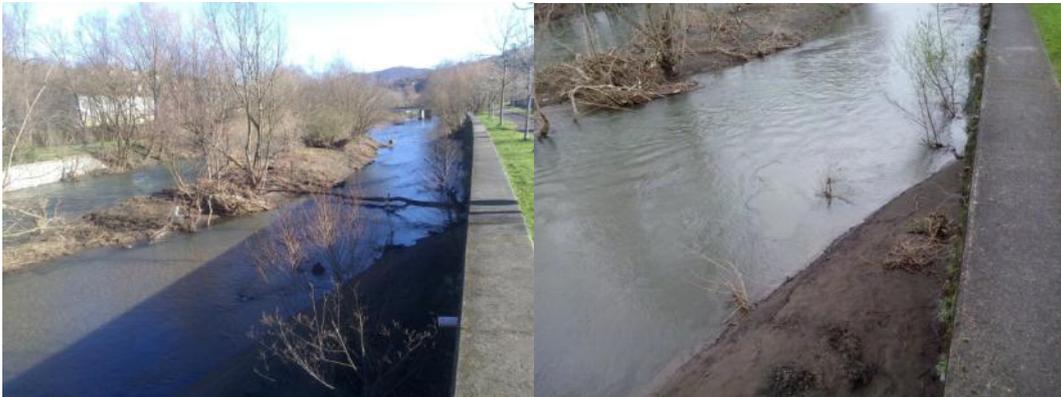
- *Código de la actuación: PL-G-2014-0020*  
Se extraen los tres árboles (1de Ø25cms\* 8mts, 1de Ø22cms.\*10mts, 1 de Ø45cms\*9mts).

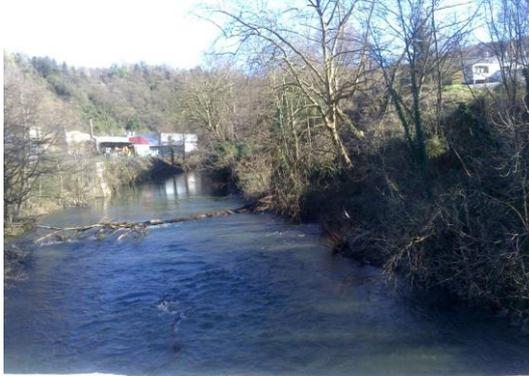
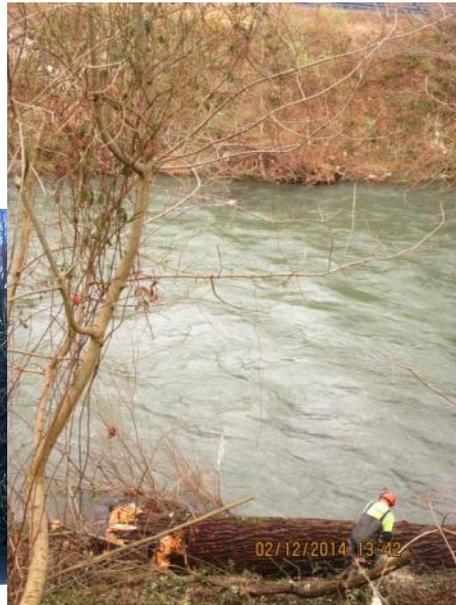
- *Código de la actuación: PL-G-2014-0021*  
Retirada de árbol grande caído junto al acceso de la papelera Ibarluze.

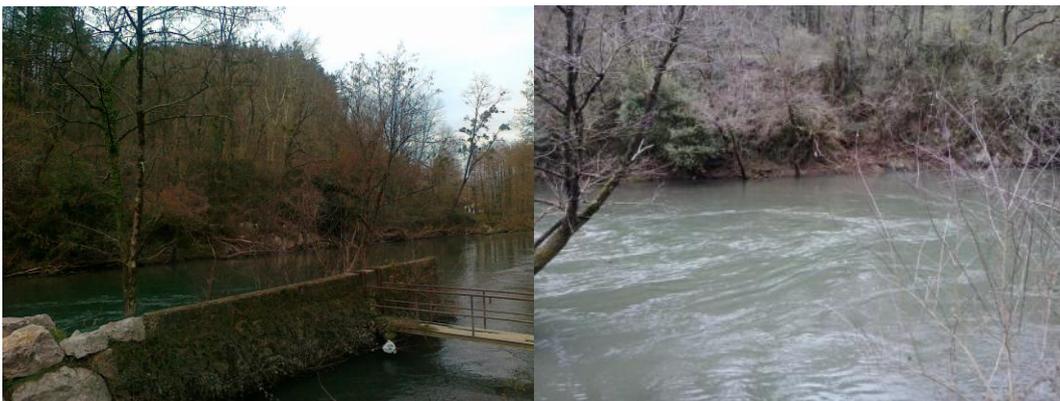
- *Código de la actuación: PL-G-2014-0034*

Caída al cauce de 20-25 árboles de porte mediano. Fagollaga. Se han sacado del río los siguientes ejemplares: 1\*Ø27cms\*15 metros, 1\* Ø20cms.\*7 metros, 1\* Ø22 cms.\*7 metros, 1\* Ø26 cms\* 10 metros, 1\* Ø30 cms.\*8 metros, 1\* Ø20 cms\*6 metros, 1\* Ø14cms\*10 metros, 1\* Ø20cms\*9 metros, 1\* Ø12cms\*6 metros, 2\* Ø12cms\*4 metros, 1\* Ø22cms\*8 metros, 1\* Ø26cms\*12 metros, 1\* Ø23cms\*12 metros, 1\* Ø20cms\*12 metros, 1\* Ø30cms\*15 metros, 1\* Ø65cms\*5 metros, 1\* Ø35cms\*6 metros, 1\* Ø18cms\*8 metros, 1\* Ø13cms\*8metros, 1\* Ø15cms\*5metros, 1\* Ø30cms\*6metros, 1\* Ø35cms\*16metros, 1\* Ø17cms\* 12 metros, 1\* Ø40cms\*5 metros, 1\* Ø20cms\*10metros, 1\* Ø20cms\*4metros, 1\* Ø25cms\*5metros, 1 de Ø40cms\*10metros.

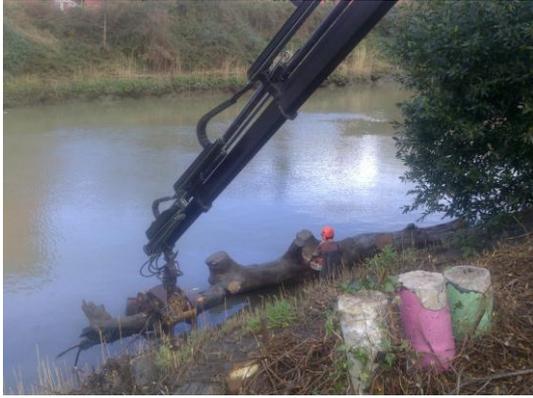
- *Código de la actuación: PL-G-2014-0035*

Se extrae árbol de 17 m de alto y 1,20 m de diámetro.
