Reparación del emisario de Las Palmas de Gran Canaria

RESUMEN La reparación del emisario del Teatro de Las Palmas de Gran Canaria, aúna unas características que permiten presentarlo como modelo.

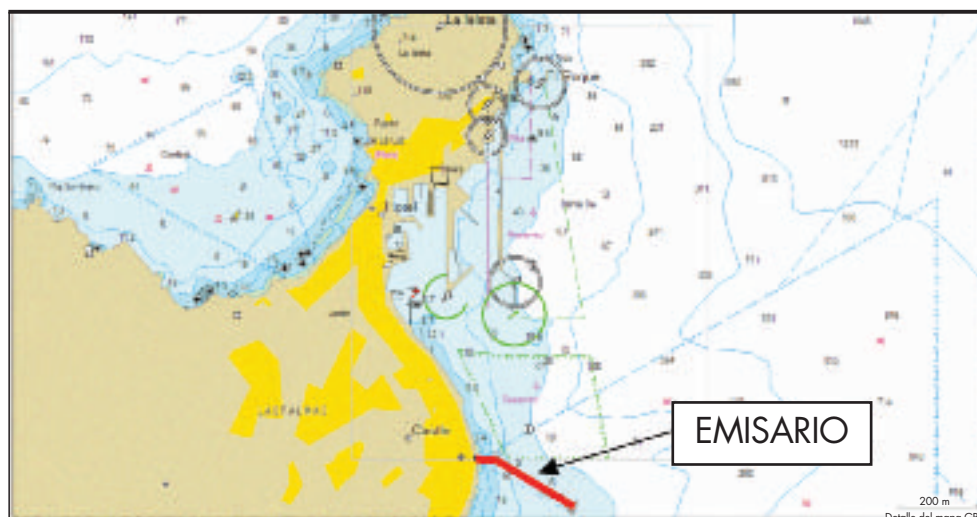
La zanja donde debía colocarse el emisario para posteriormente cubrirlo, representaba una protección muy necesaria que quedó sin realizar. Debido a esto el emisario quedó expuesto a los fondeos de barcos de gran tonelaje que habitualmente buscan abrigo cerca de la bocana del Puerto de Las Palmas de Gran Canaria. Si durante el garreo del ancla una vez fondeados o en la maniobra de recuperación del mismo, enganchan el tubo, pueden producir fácilmente averías en la tubería, como las que presentaba el emisario. En la figura 1 se puede apreciar la situación del emisario respecto a la bocana del puerto de Las Palmas de Gran Canaria.

Finalmente se obtuvo cinco años más tarde y con un presupuesto muy superior al inicial; un emisario submarino que no iba enterrado en zanja, con una muy deficiente disposición y colocación de la tubería, de sus muertos de flotación y de los muertos de anclaje. Hay que señalar que el emisario está colocado en una zona de fondeo de barcos del Puerto de Las Palmas de Gran Canaria y que la colocación del emisario en una zanja para ser cubierto después, representaba una protección muy importante para el emisario en esa zona. (Ver figura 1).

FIGURA 1. Vista de la posición del Emisario respecto al Puerto de Las Palmas de Gran Canaria.

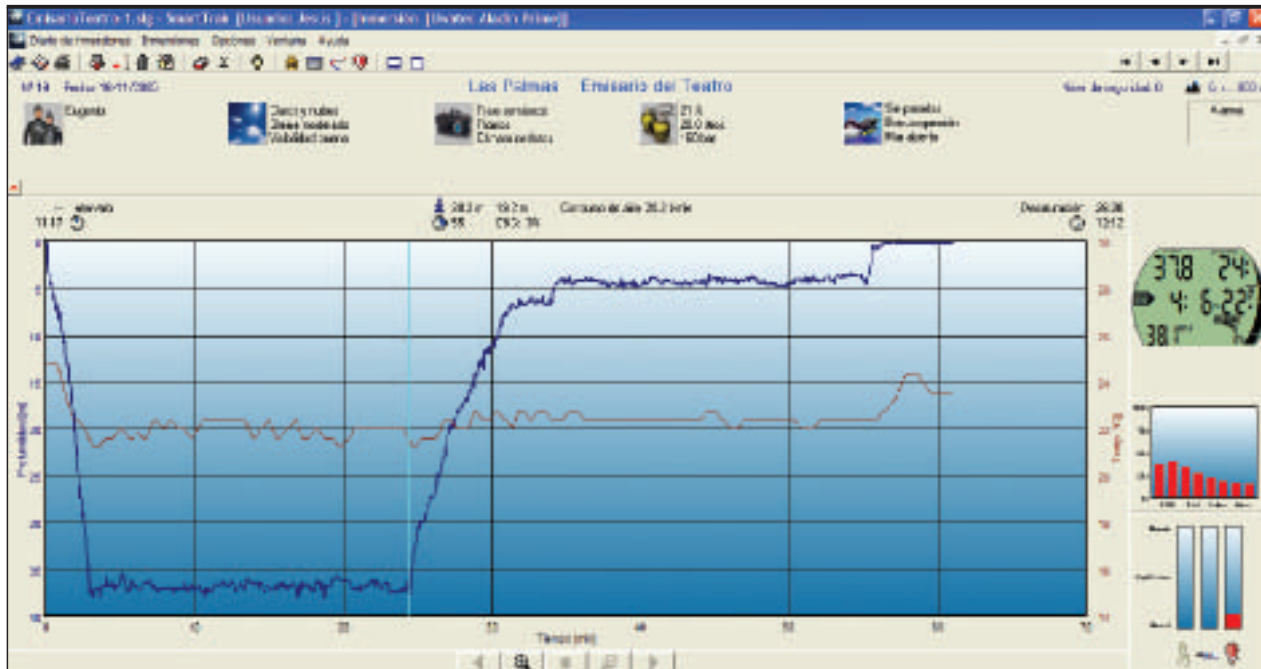
FIGURA 3. Gráfica de una inmersión con los tiempos de descompresión.

De este modo cada buceador disponía de alrededor de 25 minutos como máximo de trabajo al día, con una descompresión que rondaba los 22 minutos. En el gráfico de la figura 3 se muestra una inmersión típica realizada entre las profundidades de 35 y 42 metros en un día normal de trabajo.

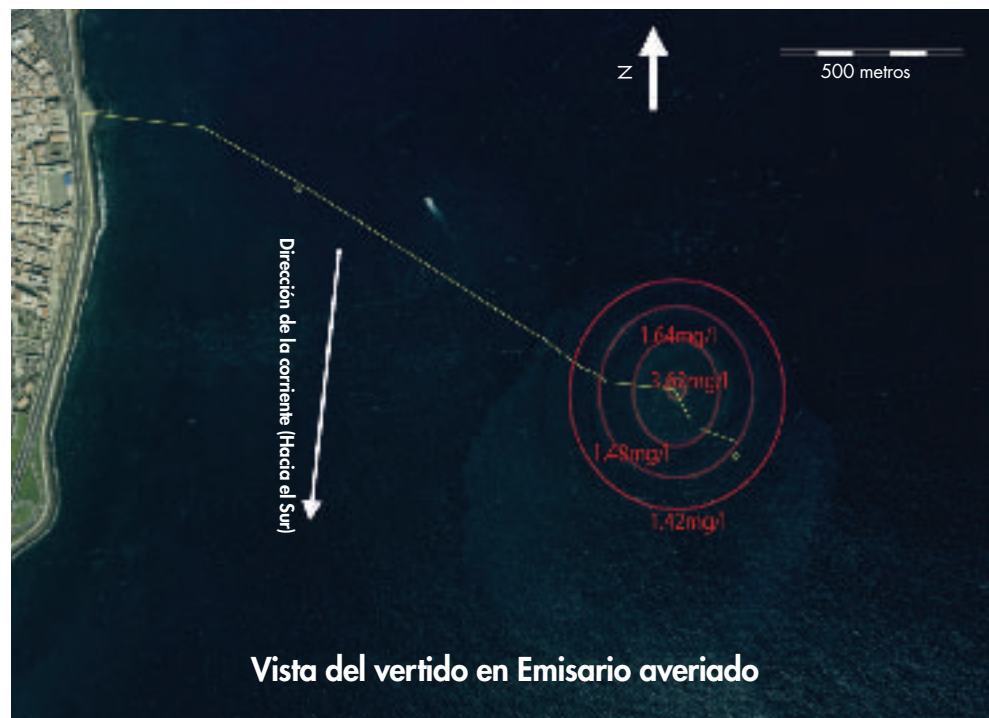
En la figura 12 se representa sobre una fotografía aérea del vertido, el curso de la tubería por el fondo y las concentraciones en superficie del vertido de las características anteriormente citadas.

FIGURA 12. Fotografía aérea del vertido, con el diseño de la tubería y los anillos de concentración en superficie.

La fotografía aérea muestra en superficie una difusión del vertido en contra de la corriente, donde esta solo le comienza a afectar a partir de los 300 metros deformando la mancha superficial en dirección sur. Esto da una idea del efecto que produce el verter una gran cantidad de aguas residuales por un único punto.

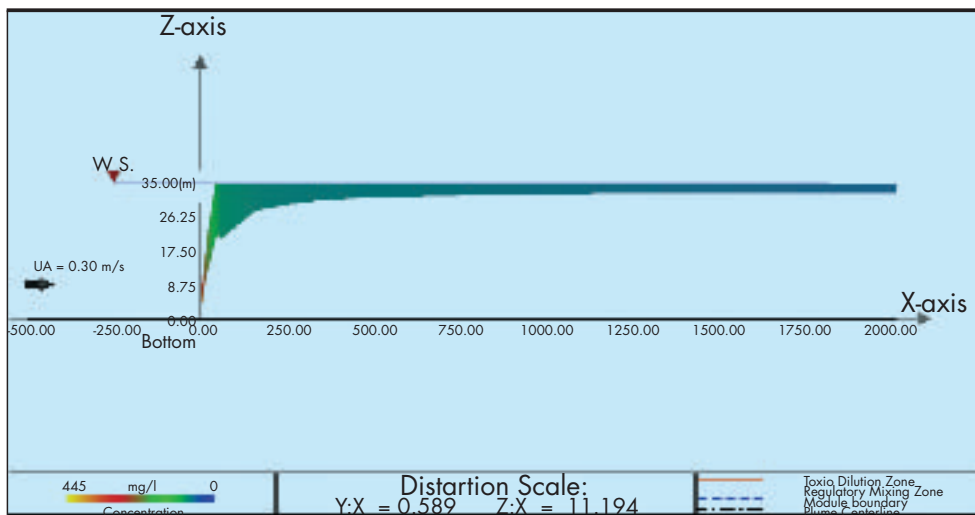
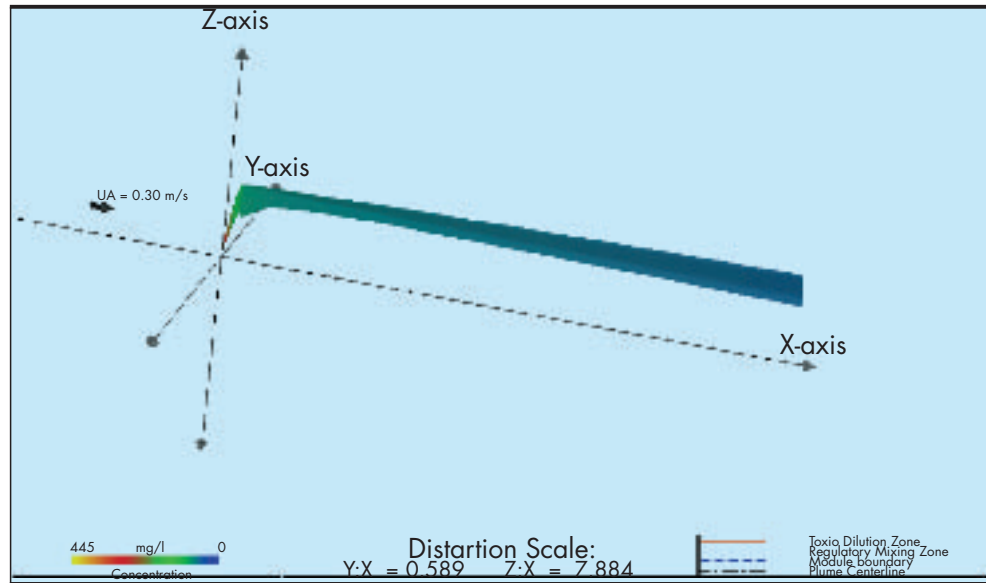
FIGURA 13. Simulación del vertido por boca única, con una concentración inicial de 445 mg/l de sustancia conservativa y una corriente de 0.3 m/s.

FIGURA 14. Simulación del modelo con las mismas condiciones que el anterior pero la salida gráfica muestra una perspectiva en tres dimensiones.

En las figuras 13 y 14 se muestra la salida del modelo numérico, donde en una gradación de colores se muestran las concentraciones del vertido. Se puede observar como el penacho de la pluma sube a superficie, casi verticalmente con poco efecto de la corriente circundante.

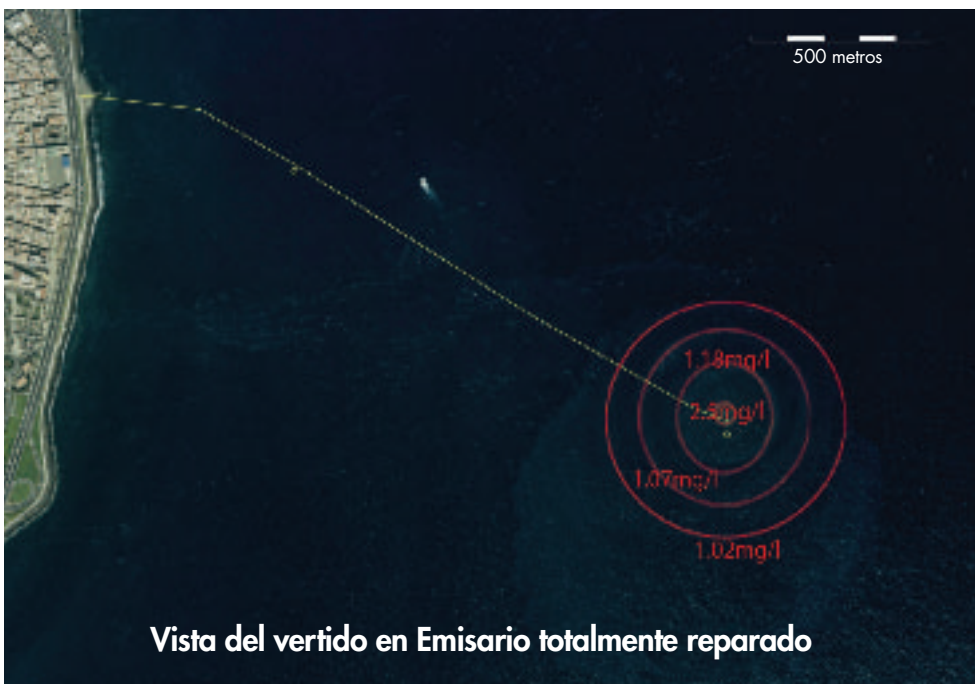
FIGURA 15. Fotografía aérea con la mancha desplazada hasta el punto aproximado de salida a superficie, y con las concentraciones del modelo para un vertido con las mismas características. (600 l/s, 445 mg/l de sustancia conservativa, y 0.3 m/s de velocidad de corriente marina hacia el sur).

En la figura 15 se ve la fotografía aérea del vertido, modificada de manera que la mancha del vertido se ha trasladado hasta la zona teórica aproximada del vertido. En círculos concéntricos sobrepuestos a la mancha, a la misma distancia que los que se presentan en la figura 11, se muestran las concentraciones que el modelo de dilución marca para las mismas condiciones de concentración y flujo de vertido que el primer caso. Es decir a distancias de 0, 140, 240, y 320 metros a partir de la zona de afloramiento del vertido.

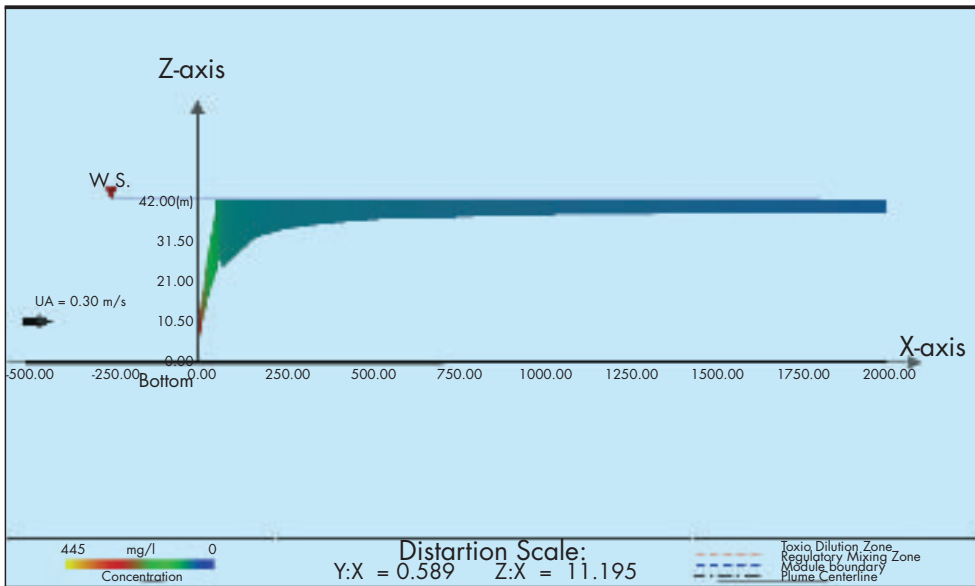
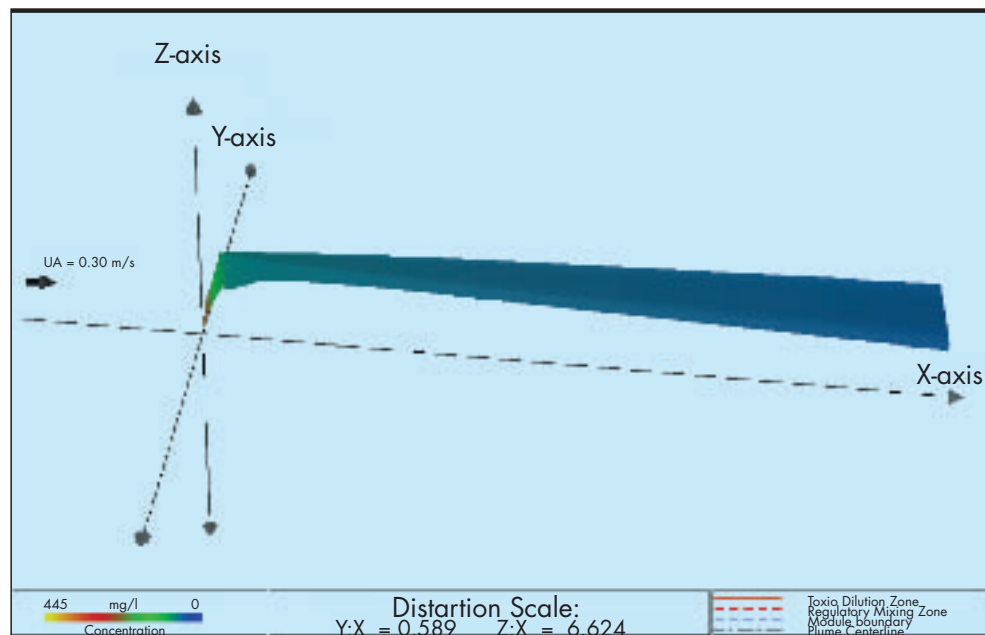
En las figuras siguientes, 16 y 17, se puede ver la salida gráfica del modelo. Donde se comprueba la similitud del tipo de respuesta con el ejemplo primero. El penacho sube casi verticalmente y los efectos en superficie son parecidos a los que produce el primer caso.

FIGURA 16. Simulación del vertido por boca única a 42 metros de profundidad. (600 l/s, 445 mg/l de sustancia conservativa, y 0.3 m/s de corriente marina).

FIGURA 17. Salida gráfica del modelo en tres dimensiones, para las mismas condiciones que la figura 16.

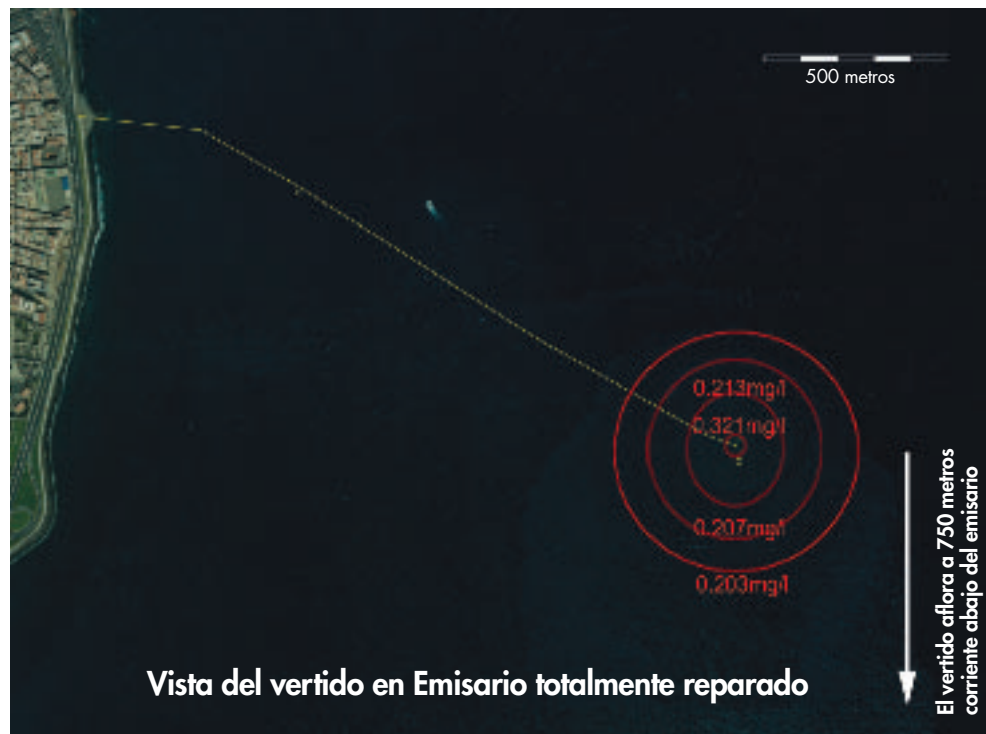
FIGURA 18. Fotografía aérea del vertido con las concentraciones del modelo para un vertido de 600 l/s, una corriente marina hacia el sur de 0.3 m/s y 445 mg/l de concentración de sustancia conservativa, vertido por los difusores según el proyecto. En este caso el vertido afloraría a 750 metros corriente abajo.

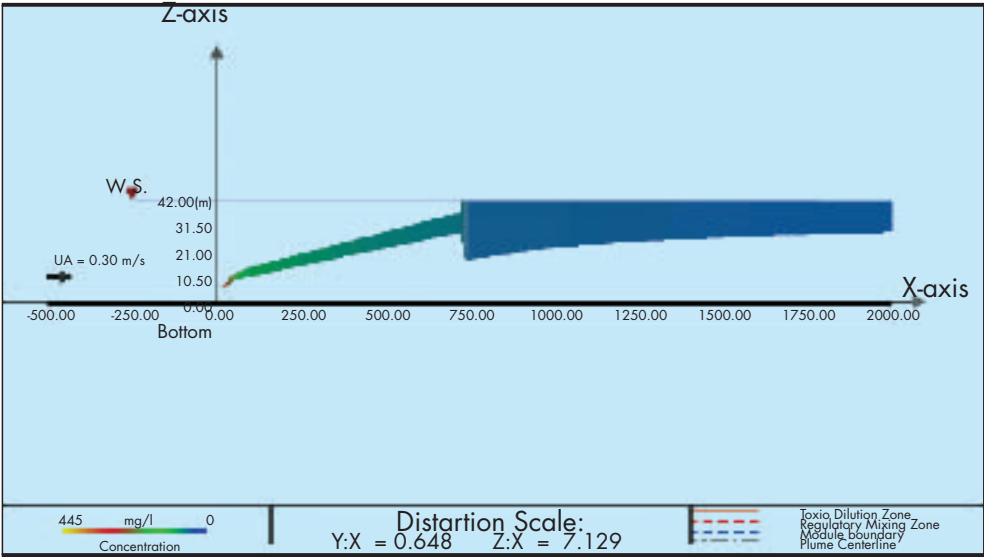
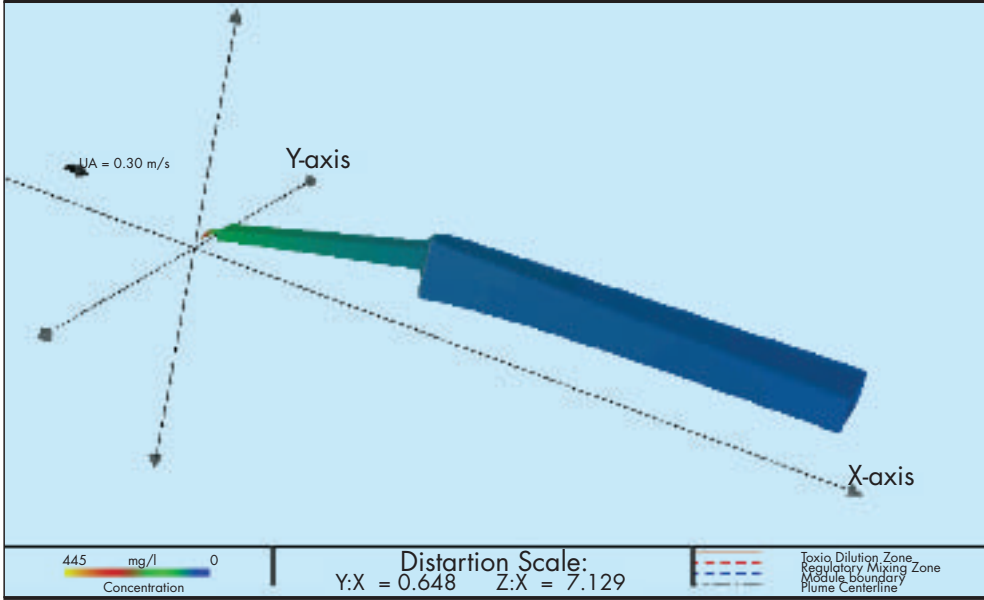
En las figuras 19 y 20, se presenta una simulación de la salida del modelo de dilución, se puede ver como el vertido sube lentamente y es desplazado por la corriente hacia el Sur desde prácticamente la profundidad de vertido.

En las figuras 19 y 20 se puede comprobar como el vertido ahora no aflora a superficie cerca del punto de salida, sino que la corriente le afecta desde el inicio y lo desplaza corriente abajo.

FIGURA 19. Salida gráfica del modelo para el vertido de la simulación por los difusores. Obsérvese como el vertido es arrastrado por la corriente 750 metros antes de llegar a superficie.

FIGURA 20. Mismo caso anterior pero con una perspectiva en tres dimensiones. Se puede comprobar como el tamaño de la mancha en superficie es mucho mayor que en los dos casos anteriores.

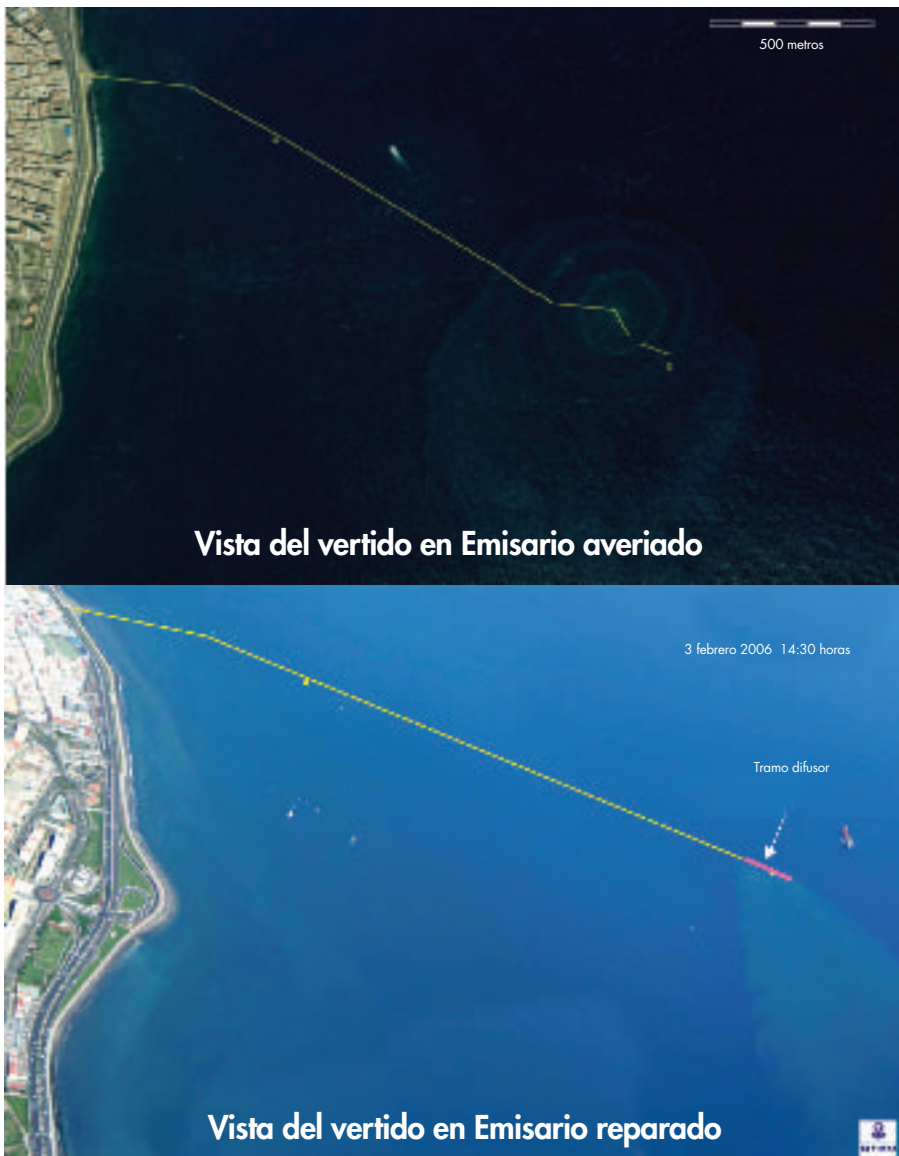
En la figura 21 se puede ver una foto aérea del vertido una vez realizada la reparación completa. Como se puede apreciar el vertido sigue desde su origen la corriente de agua, y se abre en penacho corriente abajo dejando una estela con una concentración en superficie mucho más baja que la inicial.

FIGURA 21. Vista aérea del vertido con el emisario averiado y reparado.
