Comportamiento de un geosintético utilizado en el drenaje de un embalse

A. LEIRO (*) y M. BLANCO (*)

GEOSYNTHETICS PERFORMANCE USED FOR RESERVOIR'S DRAINAGE

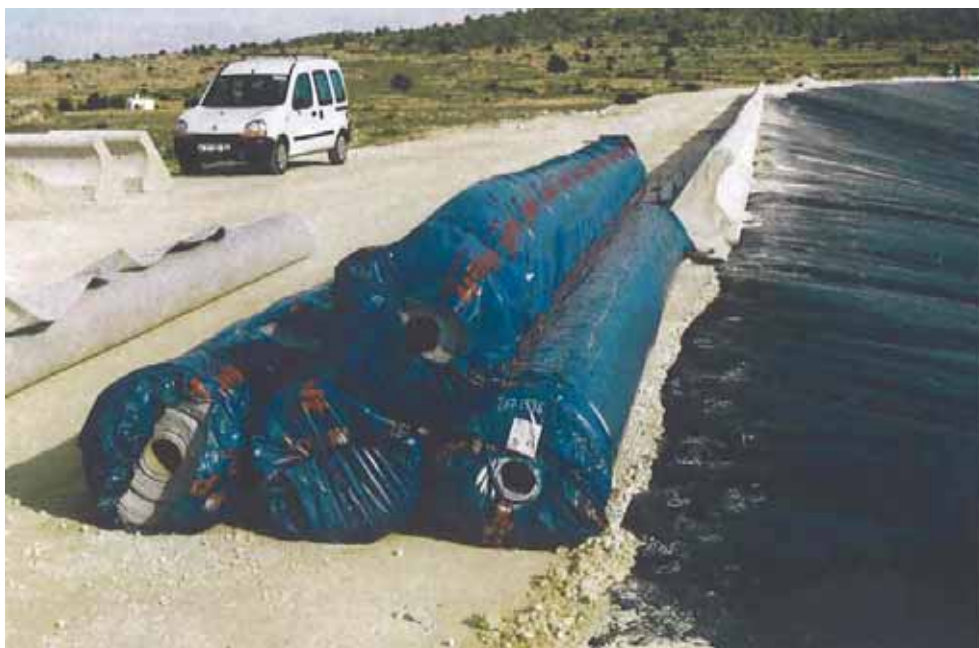
FIGURA 1. Rollos de geotextil recepcionado en el embalse de El Toscar.

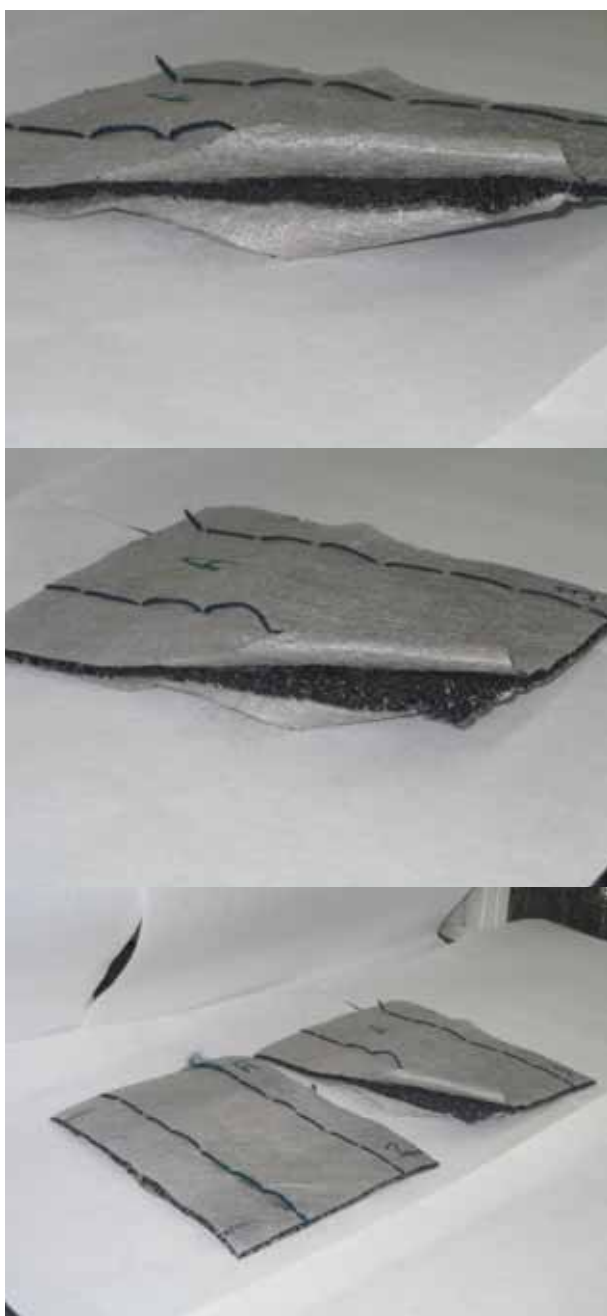
FIGURA 2.

En las fotografías de la figura 2, se observa el aspecto del geodrén y de sus elementos constitutivos en probetas extraídas del geodrén original.

El geodrén utilizado, se trata de un geocompuesto de drenaje, que está constituido por dos geotextiles no-tejidos y una geoestera, que hace las veces de geored cuyas características mecánicas condujeron a los resultados de la tabla 1.

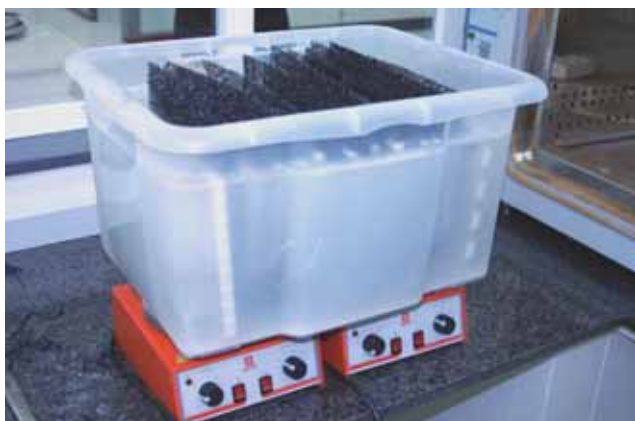
FIGURA 3.

Se utilizó un procedimiento práctico basado en esta norma, concretamente en el método (b) para la determinación para la resistencia a líquidos alcalinos. Para ello, se preparó una disolución de hidróxido de calcio saturada de aproximadamente 2,5 g/l, en la cual se sumergieron las probetas dispuestas según el dispositivo que se muestra en las fotografías de la figura 3 durante tres días.

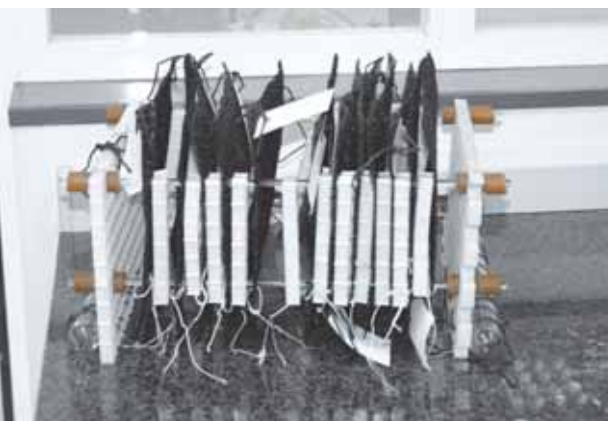
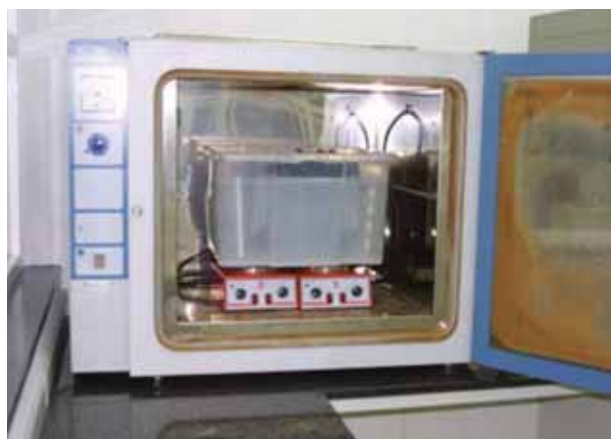
FIGURA 4.

El recipiente con las probetas se introdujo en una estufa a 60°C con agitación continua (figura 4).

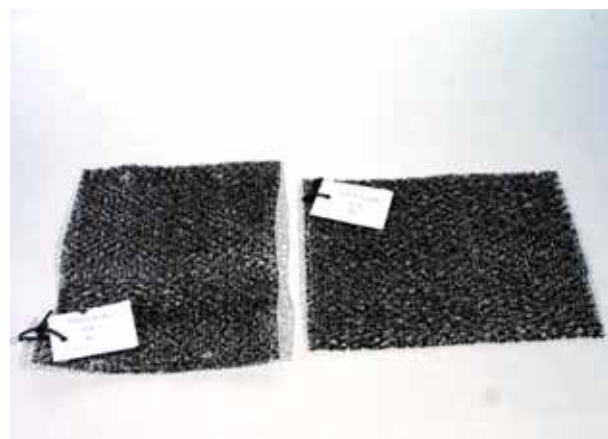
FIGURA 6. Geostera del geodrén.

Con objeto de estudiar independientemente el comportamiento de los materiales que conformaban el geodrén original, se separaron los dos geotextiles no tejidos (figura 5) y la geostera (figura 6).

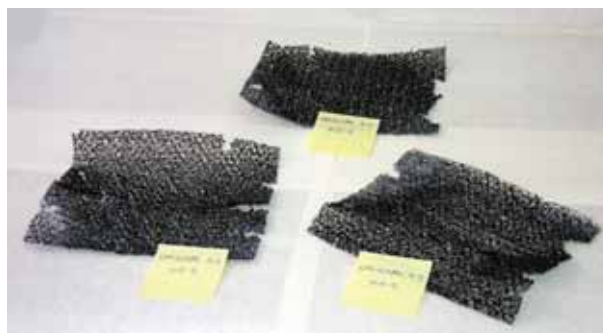
FIGURA 9. Probetas de geoesteras de los materiales originales tras el contacto con el medio alcalino.

observa el estado de las probetas una vez sometidas al ataque de hidróxido de calcio por un período de 3 días. En la geoestera procedente del rollo 2, las probetas se dejaron con el tratamiento básico por un espacio de tiempo superior, concretamente tres ciclos de tres días sucesivos. En la figura 10 se observa que el estado final de las probetas de la geoestera denotaba un grado de deterioro elevado, lo que impidió llevar a cabo el ensayo de tracción (Fig. 10).

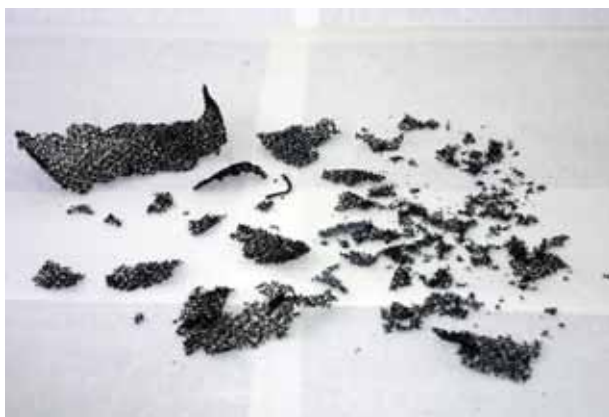
FIGURA 10. Estado de la geoestera del rollo 2 tras sus tres ciclos de tratamiento con el hidróxido cálcico.

- d) Las probetas de geoestera que se han sometido a tres ciclos sucesivos de tres días en la disolución de hidróxido cálcico, se han deteriorado completamente.

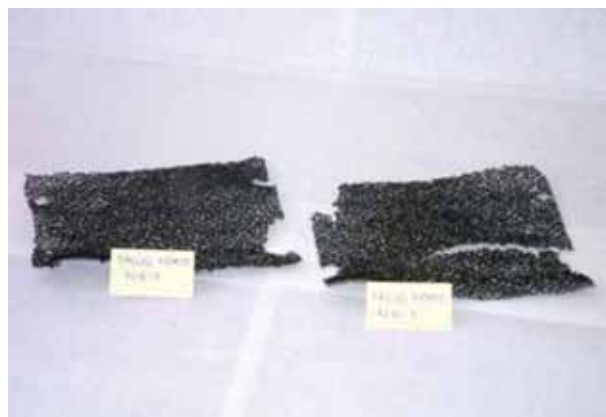
FIGURA 11. Estado de las probetas extraídas de obra tras el ensayo en medio alcalino.

Las probetas extraídas de los taludes del embalse se sometieron, como se indicó con anterioridad a la misma prueba que a los materiales originales. El grado de degradación experimentado impidió la prueba de tracción en las muestras referenciadas como N y S (Fig. 11). El deterioro observado en estos materiales es superior al alcanzado por las muestras de los rollos originales.
