Índice RFV para la valoración del estado del bosque de ribera

FERNANDO MAGDALENO (*), ROBERTO MARTÍNEZ (*) y VIOLETA ROCH (**)

RFV INDEX FOR THE EVALUATION OF THE ECOLOGICAL STATUS OF RIPARIAN FORESTS

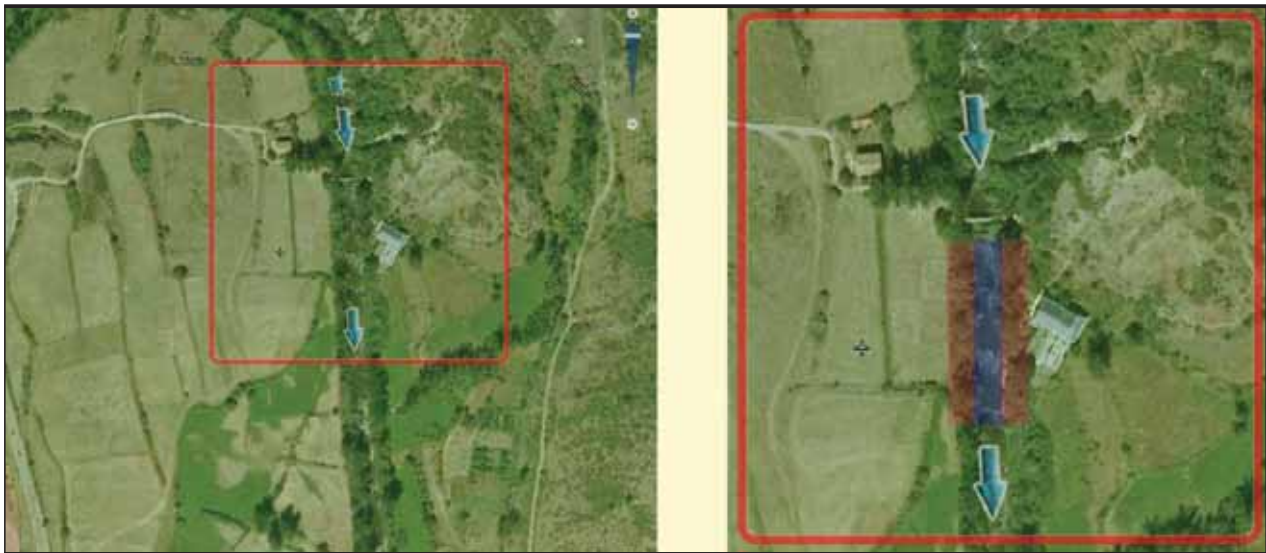
FIGURA 7. Selección del tramo de estudio con el índice RFV.

1. Tramo de estudio (fig. 7): si se quiere valorar un tramo extenso con tan sólo un punto de muestreo, la elección de la zona de estudio es de vital importancia. Por ello, se re-

quiere que este tramo sea lo más representativo posible del río que se quiere evaluar. Por tanto, se debe evitar la selección de singularidades y elementos que no sean los que caracterizan el tramo. Es conveniente la observación previa de la fotografía aérea y realizar un recorrido del tramo con detalle. Mediante el uso de tecnología LiDAR, como se comenta en el apartado 4, es posible evaluar el RFV en cuasi-continuo, discretizando el valor del índice para el número de longitudes de bankfull que se le indique al programa.

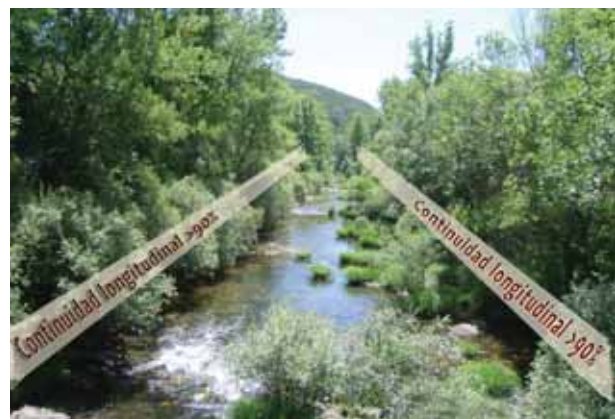
FIGURA 9. Valoración de la continuidad longitudinal del bosque, en ambas márgenes del tramo de estudio.

2. Una vez en campo y una vez seleccionada la zona aproximada de estudio, procedemos a la delimitación del tramo a evaluar (fig.8) en base a las indicaciones dadas en el índice. Para ello, determinamos la anchura de bankfull promedio de la zona que queremos estudiar. En nuestro caso esta anchura promedio son 6 metros, por lo que la longitud aproximada para la evaluación de los diferentes indicadores corresponderá a unas 10 veces esta anchura, es decir, 60 metros.
3. Valoración de la continuidad longitudinal a lo largo de las líneas perimetrales del bankfull en ambas orillas (fig. 9).

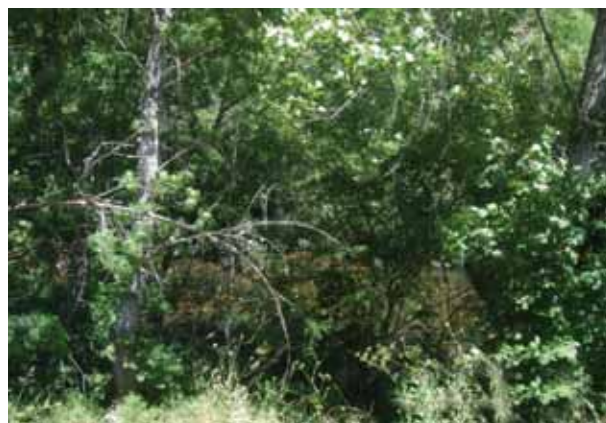
FIGURA 11. Valoración de la complejidad. Detalle del tramo.

5. Valoración de complejidad (fig.11). Tras la observación de cada una de las secciones en cada una de sus orillas, se valora cada sección por separado, para posteriormente valorar de manera global el tramo.

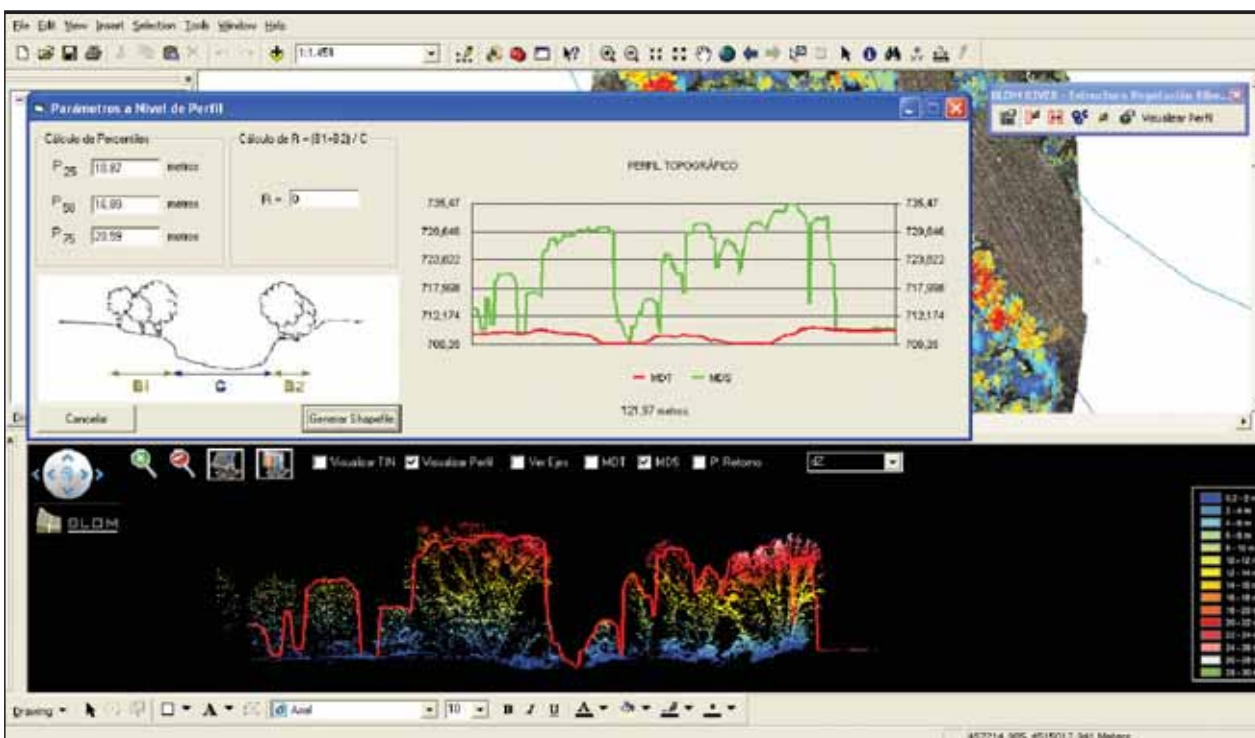
FIGURA 16. Valoración de la continuidad transversal.

- Continuidad longitudinal: calcula en la distancia indicada la continuidad de bosque de ribera junto al cauce (primera línea), incluso llegando a diferenciar estratos. Este proceso es semi-automático. Finalmente calcula el porcentaje de continuidad y da un valor a cada tramo discreto del río (fig. 15).
- Continuidad transversal: calcula secciones transversales según se le indique evaluando la cobertura en cada una de ellas, es un proceso semi-automático. Finalmente calcula el porcentaje de cobertura y da un valor a cada tramo discreto del río (fig. 16).
